## INFORME TÉCNICO DE FISCALIZACIÓN AMBIENTAL

**CES JOHNSON 1 (RNA 110817)**

**DSI-2024-1556-XI-RCA**

Fecha creación: 23-12-2024

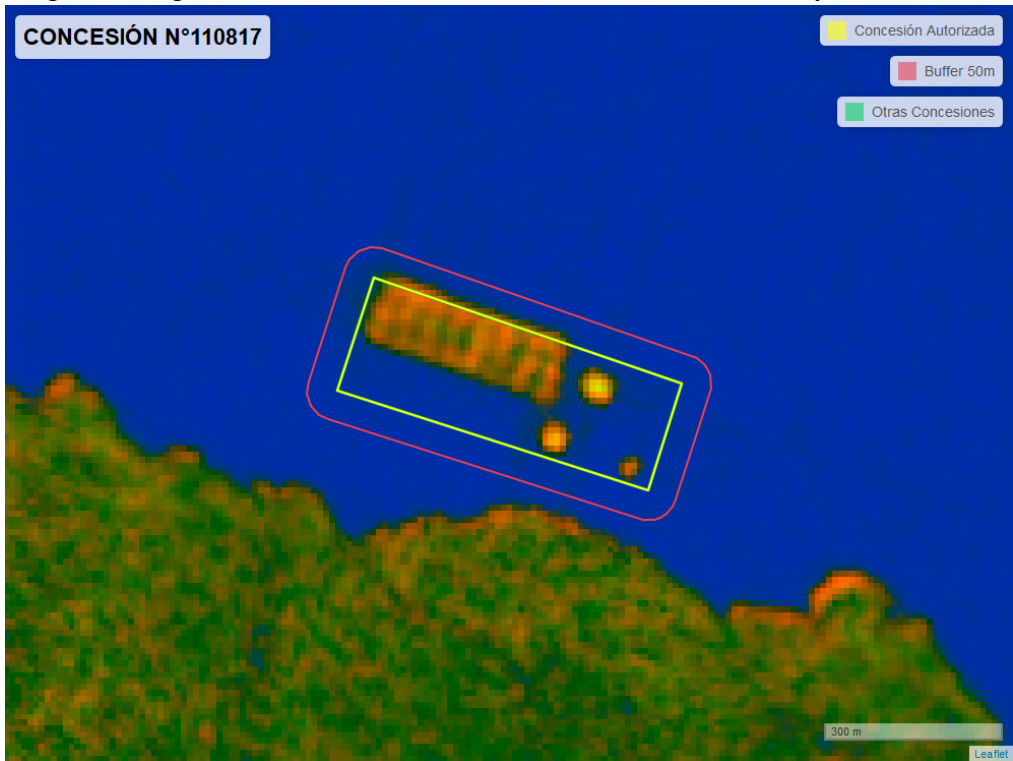
Figura 2. Imagen satelital del monitoreo realizado entre el 01/01/2024 y el 29/02/2024

| Período/Fecha | Resultado módulo(s) de cultivo | Resultado estructura(s) de apoyo |
|---|---|---|
| Entre el 01/01/2024 y el 29/02/2024 | Se identifica la presencia de módulos de cultivo de peces dentro de los límites de concesión. | Se identifica la presencia de estructura(s) de apoyo dentro de los límites de concesión. |

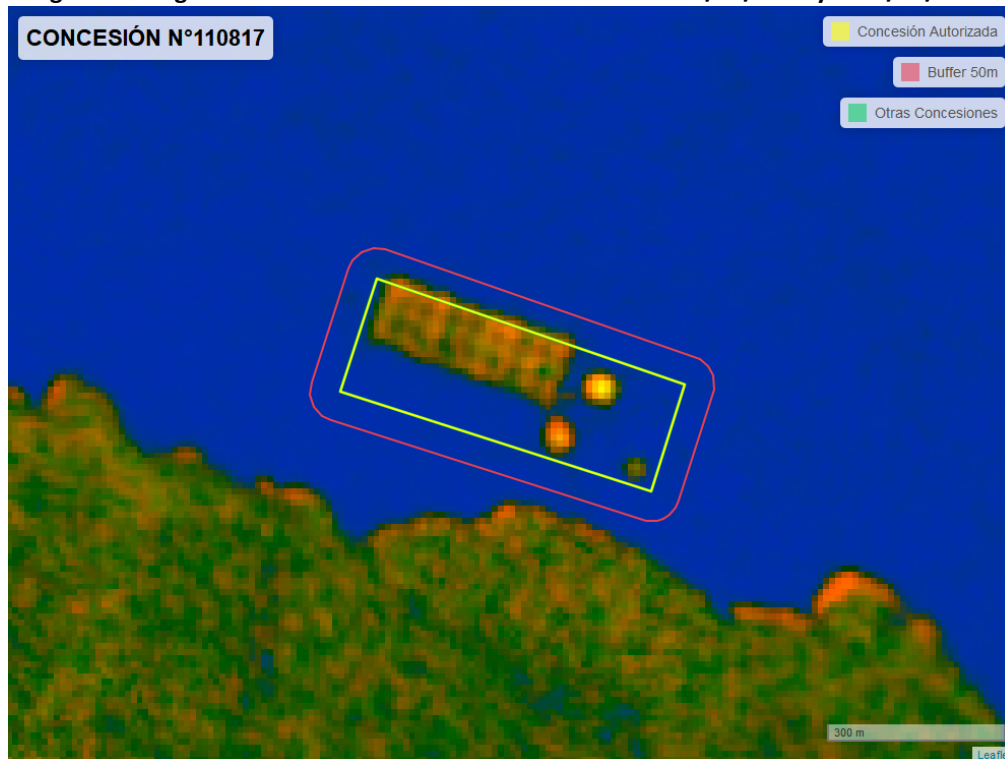
**Figura 3. Imagen satelital del monitoreo realizado entre el 01/04/2024 y el 31/05/2024**

| Período/Fecha | Resultado módulo(s) de cultivo | Resultado estructura(s) de apoyo |
|---|---|---|
| Entre el 01/04/2024 y el 31/05/2024 | Se identifica la presencia de módulos de cultivo de peces dentro de los límites de concesión. | Se identifica la presencia de estructura(s) de apoyo dentro de los límites de concesión. |
