## INFORME TÉCNICO DE FISCALIZACIÓN AMBIENTAL

**CES FITZ ROY 1 (RNA 110821)**

**DSI-2024-1560-XI-RCA**

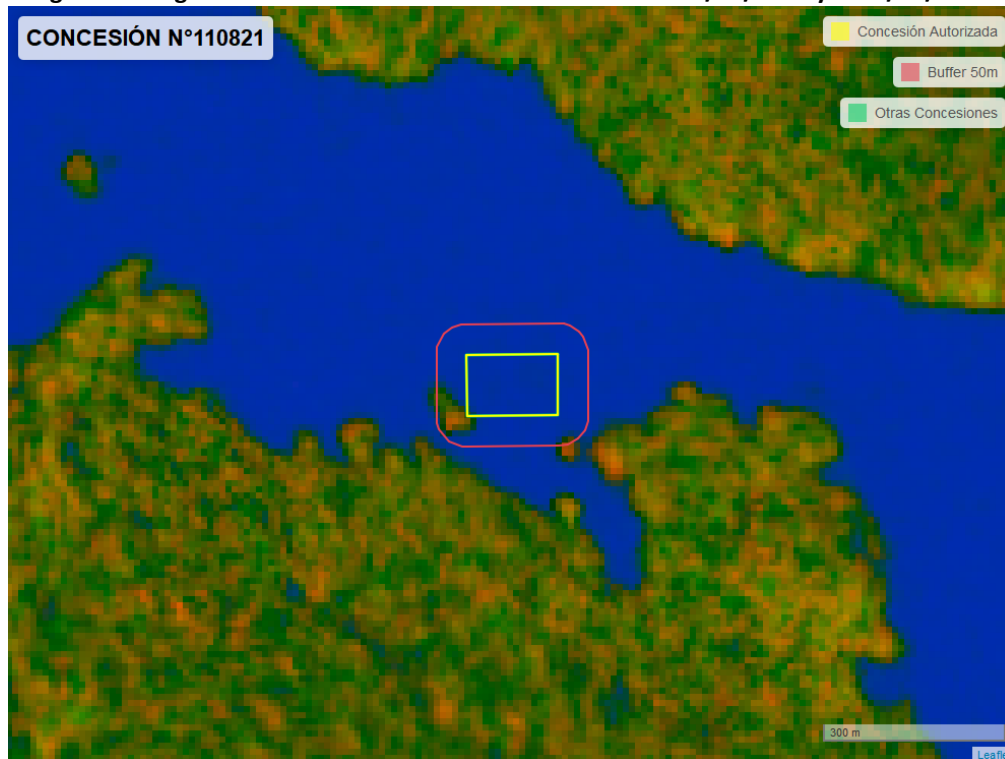
**Figura 3. Imagen satelital del monitoreo realizado entre el 01/04/2024 y el 31/05/2024**

| Período/Fecha | Resultado módulo(s) de cultivo | Resultado estructura(s) de apoyo |
|---|---|---|
| Entre el 01/04/2024 y el 31/05/2024 | Se identifica la ausencia de módulos de cultivo de peces dentro de los límites de concesión. | Se identifica la ausencia de estructura(s) de apoyo dentro de los límites de concesión. |

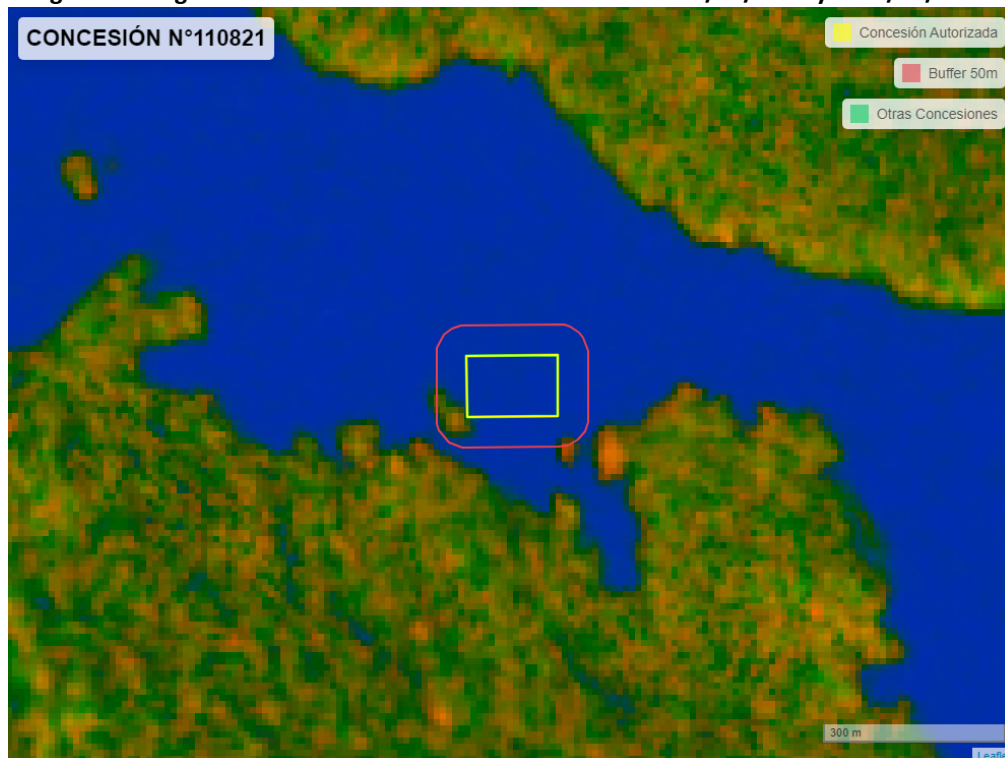
**Figura 4. Imagen satelital del monitoreo realizado entre el 01/07/2024 y el 31/08/2024**

| Período/Fecha | Resultado módulo(s) de cultivo | Resultado estructura(s) de apoyo |
|---|---|---|
| Entre el 01/07/2024 y el 31/08/2024 | Se identifica la ausencia de módulos de cultivo de peces dentro de los límites de concesión. | Se identifica la ausencia de estructura(s) de apoyo dentro de los límites de concesión. |
