## INFORME TÉCNICO DE FISCALIZACIÓN AMBIENTAL

**CES MELCHOR 1 (RNA 110830)**

**DSI-2024-1567-XI-RCA**

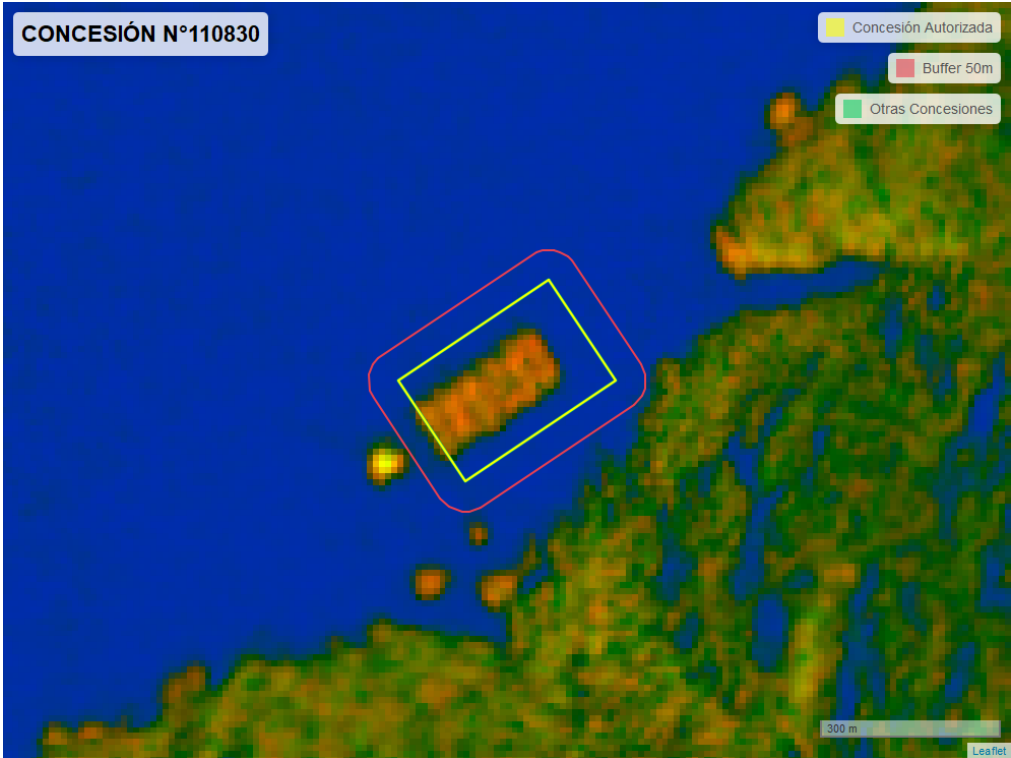
Figura 2. Imagen satelital del monitoreo realizado entre el 01/01/2024 y el 29/02/2024

| Período/Fecha | Resultado módulo(s) de cultivo | Resultado estructura(s) de apoyo |
|---|---|---|
| Entre el 01/01/2024 y el 29/02/2024 | Se identifica la presencia de módulos de cultivo de peces dentro de los límites de concesión. | Se identifica la presencia de estructura(s) de apoyo fuera de los límites de concesión. |
