## INFORME TÉCNICO DE FISCALIZACIÓN AMBIENTAL

**CES WALKER II (RNA 110833)**

**DSI-2024-1570-XI-RCA**

Fecha creación: 23-12-2024

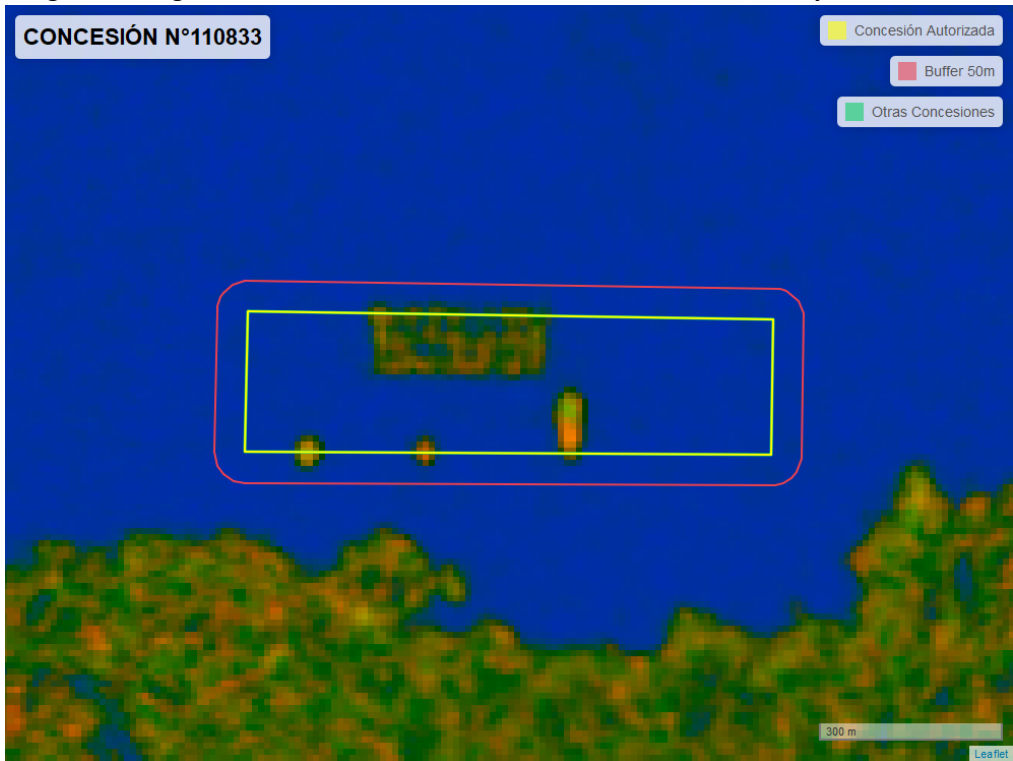
| Período/Fecha | Resultado módulo(s) de cultivo | Resultado estructura(s) de apoyo |
|---|---|---|
| Entre el 01/01/2024 y el 29/02/2024 | Se identifica la presencia de módulos de cultivo de peces dentro de los límites de concesión. | Se identifica la presencia de estructura(s) de apoyo dentro de los límites de concesión. |

Figura 2. Imagen satelital del monitoreo realizado entre el 01/01/2024 y el 29/02/2024

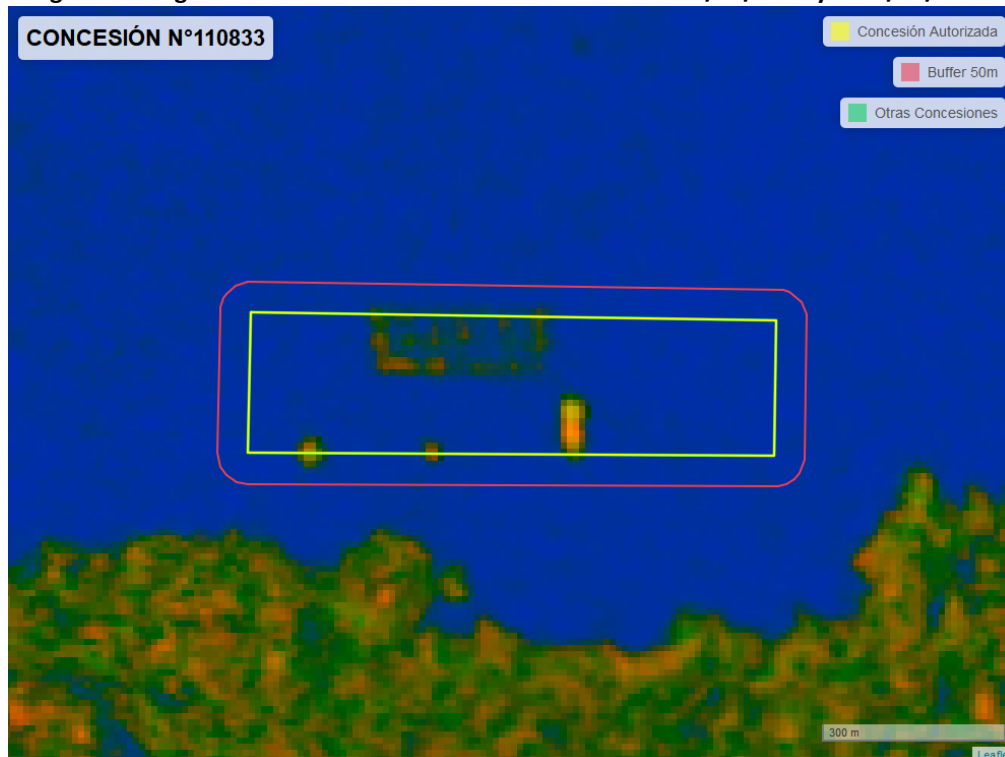
| Período/Fecha | Resultado módulo(s) de cultivo | Resultado estructura(s) de apoyo |
|---|---|---|
| Entre el 01/04/2024 y el 31/05/2024 | Se identifica la presencia de módulos de cultivo de peces dentro de los límites de concesión. | Se identifica la presencia de estructura(s) de apoyo dentro de los límites de concesión. |

**Figura 3. Imagen satelital del monitoreo realizado entre el 01/04/2024 y el 31/05/2024**

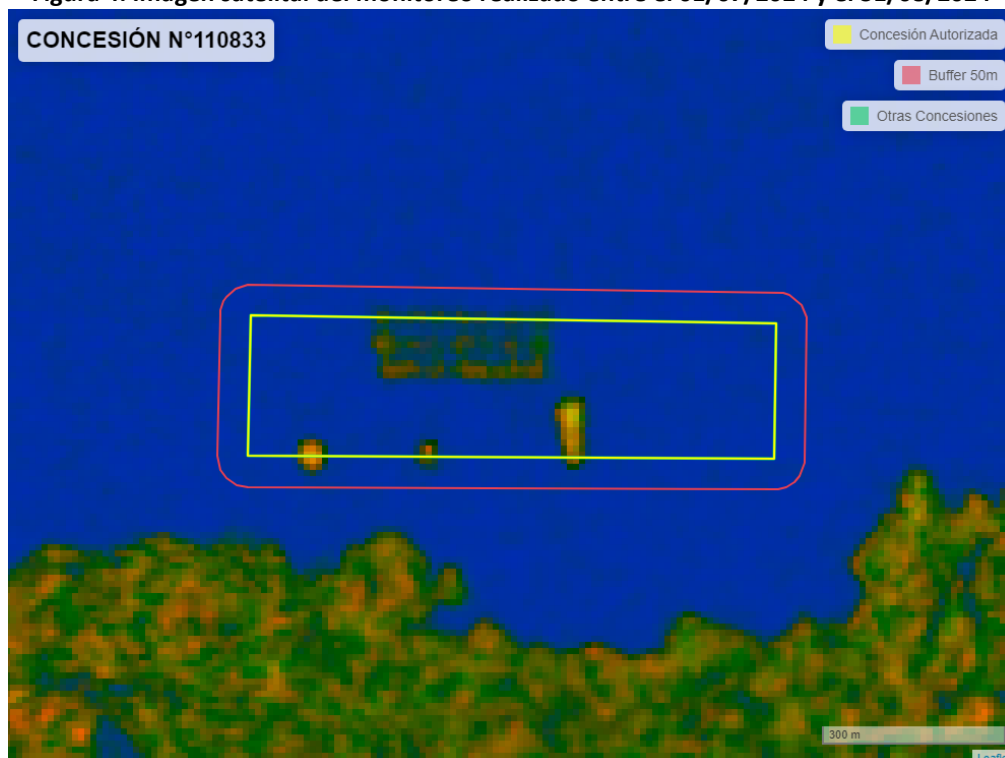
| Período/Fecha | Resultado módulo(s) de cultivo | Resultado estructura(s) de apoyo |
|---|---|---|
| Entre el 01/07/2024 y el 31/08/2024 | Se identifica la presencia de módulos de cultivo de peces dentro de los límites de concesión. | Se identifica la presencia de estructura(s) de apoyo dentro de los límites de concesión. |

**Figura 4. Imagen satelital del monitoreo realizado entre el 01/07/2024 y el 31/08/2024**
