## INFORME TÉCNICO DE FISCALIZACIÓN AMBIENTAL

**CES ROJAS 2 (RNA 110840)**

**DSI-2024-1577-XI-RCA**

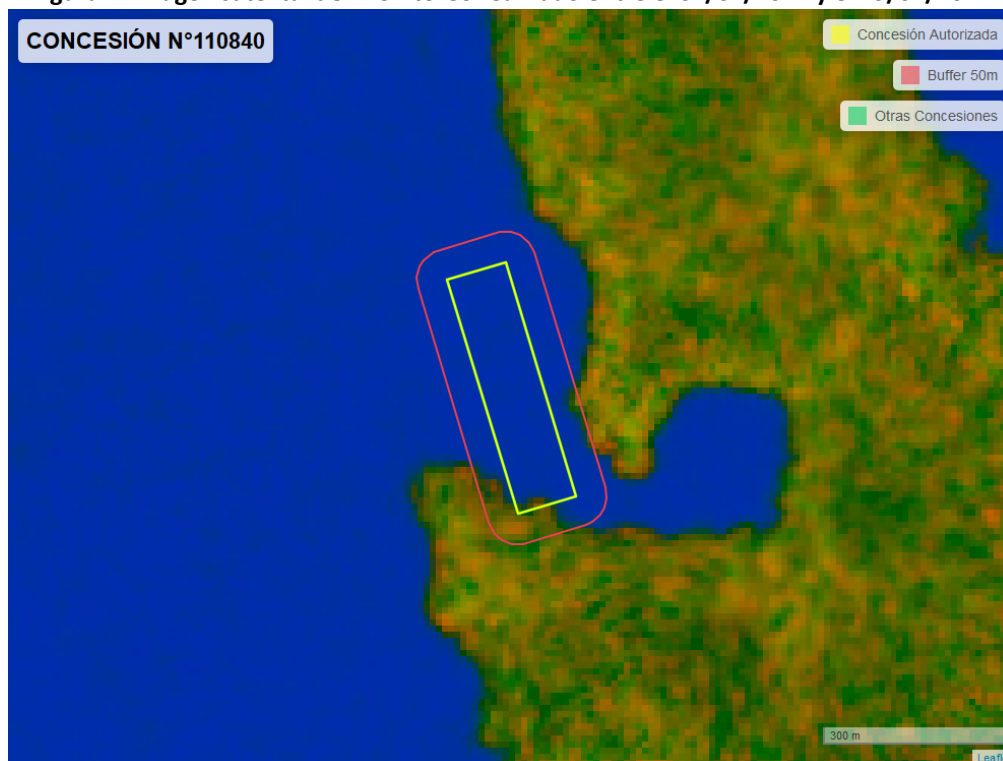
**Figura 2. Imagen satelital del monitoreo realizado entre el 01/01/2024 y el 29/02/2024**

Período/Fecha	Resultado módulo(s) de cultivo	Resultado estructura(s) de apoyo
Entre el 01/01/2024 y el 29/02/2024	Se identifica la ausencia de módulos de cultivo de peces dentro de los límites de concesión.	Se identifica la ausencia de estructura(s) de apoyo dentro de los límites de concesión.
Entre el 01/04/2024 y el 31/05/2024	Se identifica la ausencia de módulos de cultivo de peces dentro de los límites de concesión.	Se identifica la ausencia de estructura(s) de apoyo dentro de los límites de concesión.
Entre el 01/07/2024 y el 31/08/2024	Se identifica la ausencia de módulos de cultivo de peces dentro de los límites de concesión.	Se identifica la ausencia de estructura(s) de apoyo dentro de los límites de concesión.
