## INFORME TÉCNICO DE FISCALIZACIÓN AMBIENTAL

**CES ISQUILIAC (RNA 110858)**

**DSI-2024-1592-XI-RCA**

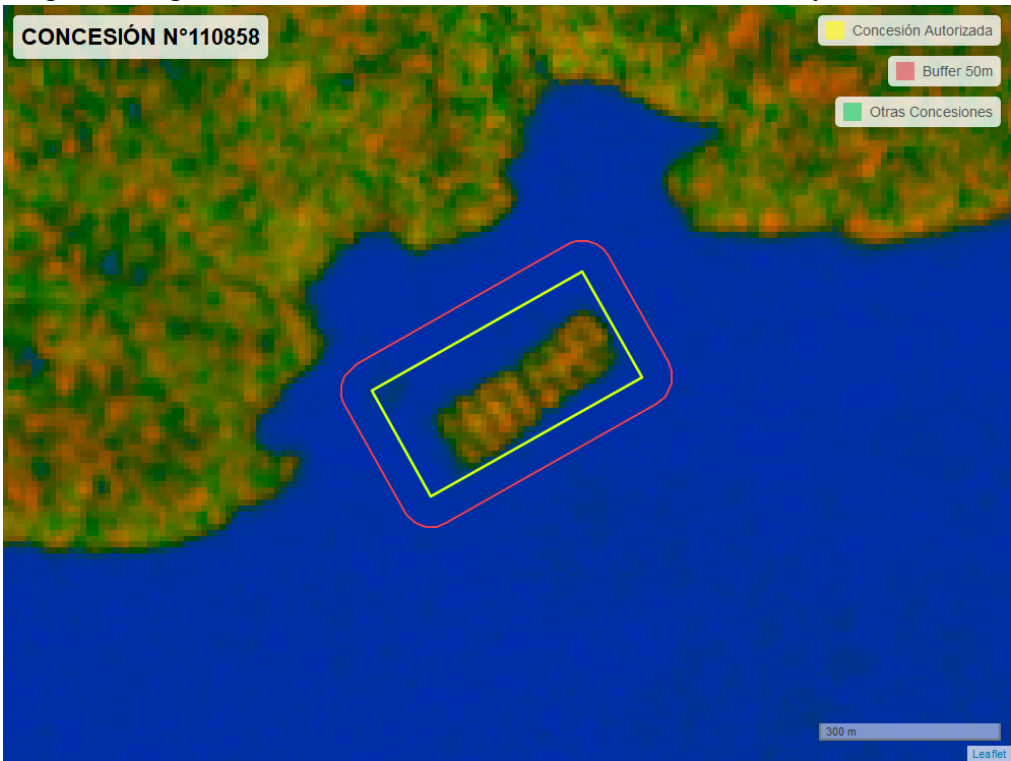
Figura 2. Imagen satelital del monitoreo realizado entre el 01/01/2024 y el 29/02/2024

| Período/Fecha | Resultado módulo(s) de cultivo | Resultado estructura(s) de apoyo |
|---|---|---|
| Entre el 01/01/2024 y el 29/02/2024 | Se identifica la presencia de módulos de cultivo de peces dentro de los límites de concesión. | Se identifica la ausencia de estructura(s) de apoyo dentro de los límites de concesión. |
