## INFORME TÉCNICO DE FISCALIZACIÓN AMBIENTAL

**CES MENTIROSA (RNA 110862)**

**DSI-2024-1596-XI-RCA**

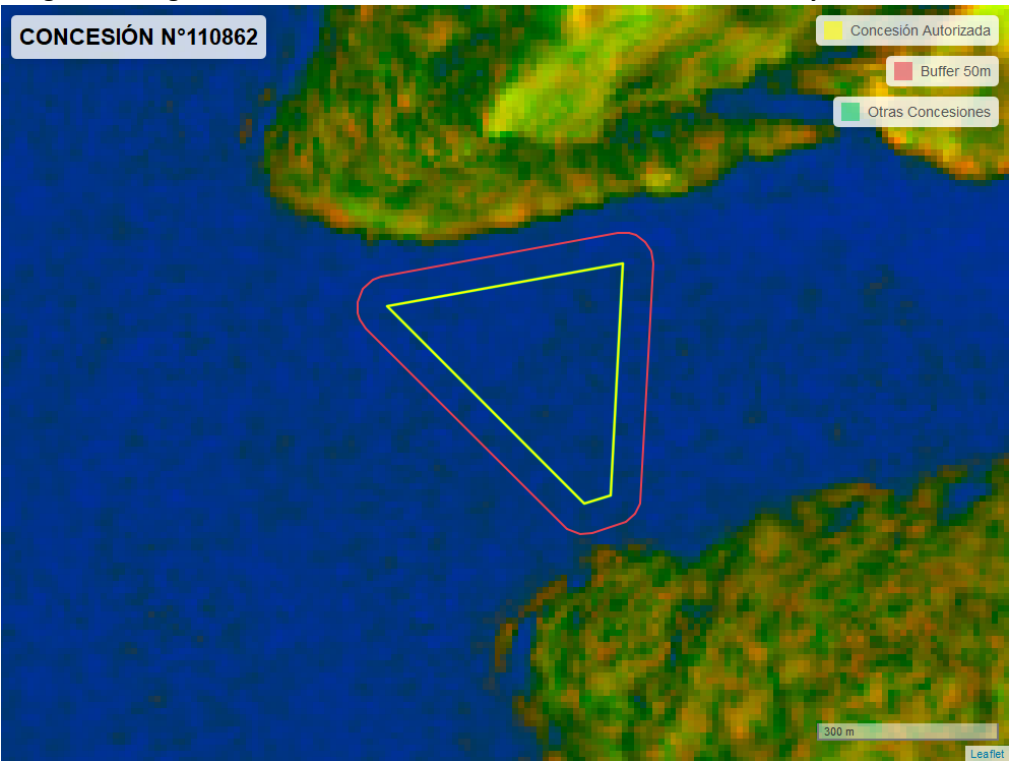
Figura 2. Imagen satelital del monitoreo realizado entre el 01/01/2024 y el 29/02/2024

| Período/Fecha | Resultado módulo(s) de cultivo | Resultado estructura(s) de apoyo |
|---|---|---|
| Entre el 01/01/2024 y el 29/02/2024 | Se identifica la ausencia de módulos de cultivo de peces dentro de los límites de concesión. | Se identifica la ausencia de estructura(s) de apoyo dentro de los límites de concesión. |
