## INFORME TÉCNICO DE FISCALIZACIÓN AMBIENTAL

**CES MELCHOR (RNA 110864)**

**DSI-2024-1598-XI-RCA**

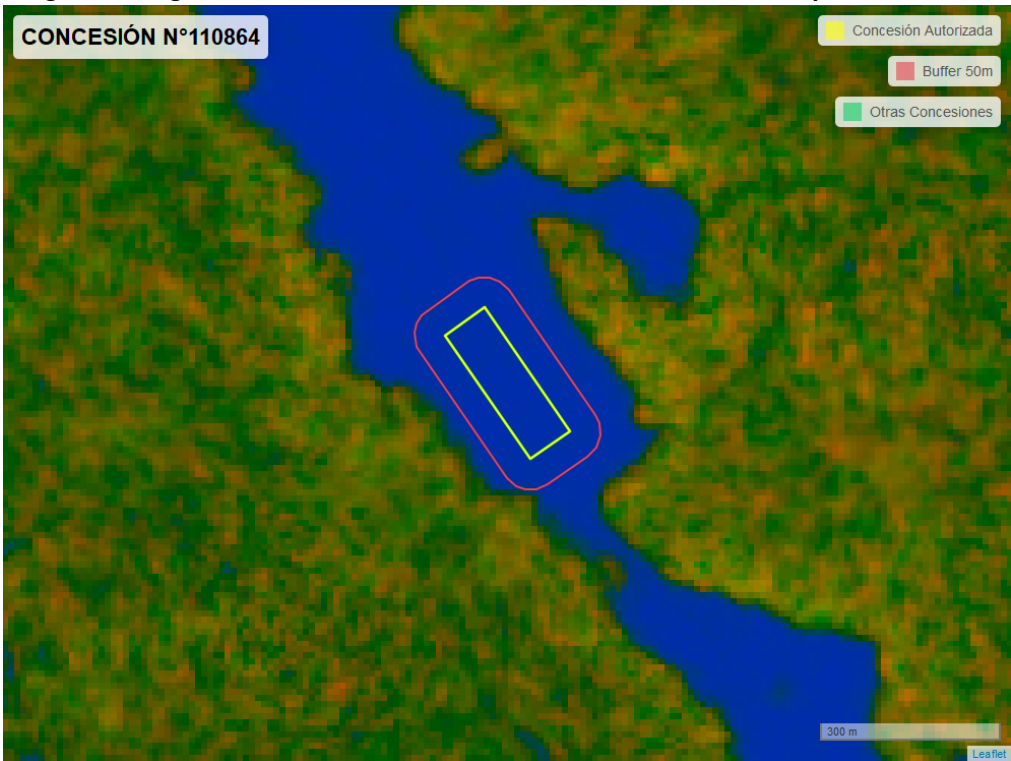
Figura 2. Imagen satelital del monitoreo realizado entre el 01/01/2024 y el 29/02/2024

| Período/Fecha | Resultado módulo(s) de cultivo | Resultado estructura(s) de apoyo |
|---|---|---|
| Entre el 01/01/2024 y el 29/02/2024 | Se identifica la ausencia de módulos de cultivo de peces dentro de los límites de concesión. | Se identifica la ausencia de estructura(s) de apoyo dentro de los límites de concesión. |

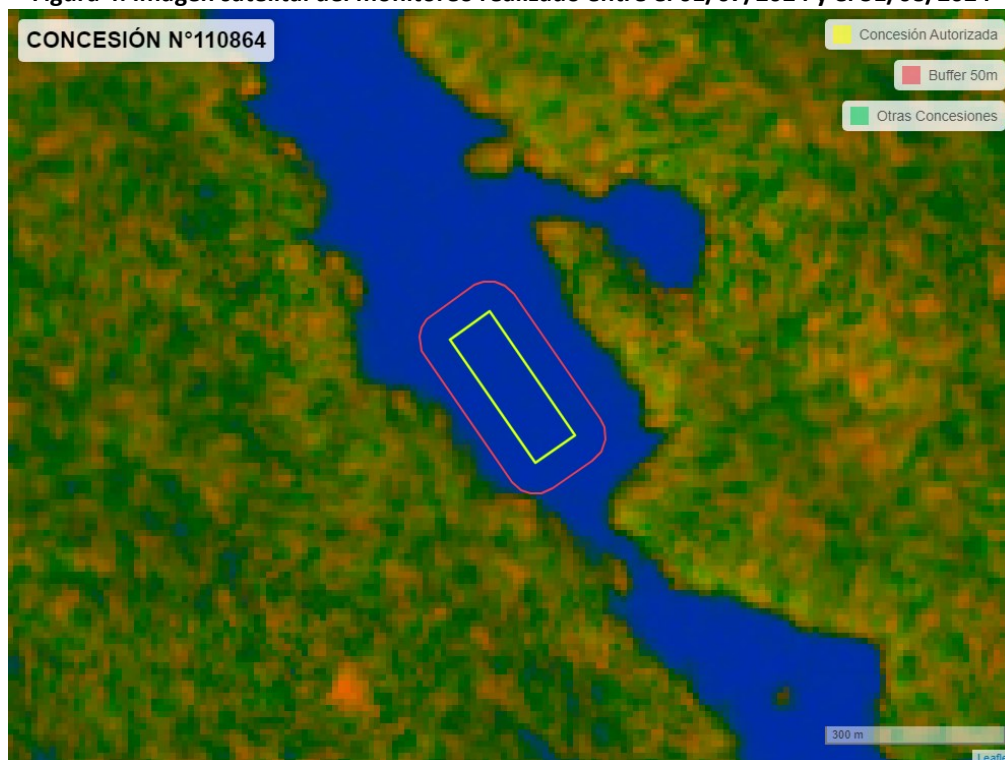
**Figura 4. Imagen satelital del monitoreo realizado entre el 01/07/2024 y el 31/08/2024**

| Período/Fecha | Resultado módulo(s) de cultivo | Resultado estructura(s) de apoyo |
|---|---|---|
| Entre el 01/07/2024 y el 31/08/2024 | Se identifica la ausencia de módulos de cultivo de peces dentro de los límites de concesión. | Se identifica la ausencia de estructura(s) de apoyo dentro de los límites de concesión. |
