## INFORME TÉCNICO DE FISCALIZACIÓN AMBIENTAL

**CES JESÚS 3 (RNA 110865)**

**DSI-2024-1599-XI-RCA**

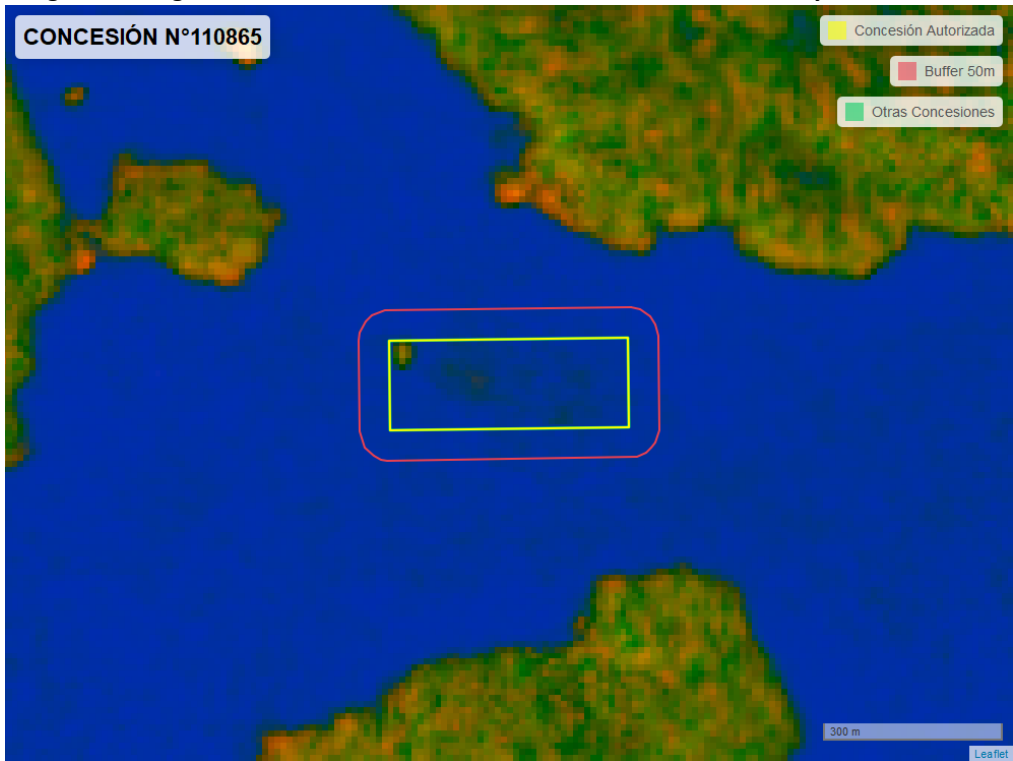
Figura 2. Imagen satelital del monitoreo realizado entre el 01/01/2024 y el 29/02/2024

| Período/Fecha | Resultado módulo(s) de cultivo | Resultado estructura(s) de apoyo |
|---|---|---|
| Entre el 01/01/2024 y el 29/02/2024 | Se identifica la presencia de módulos de cultivo de peces dentro de los límites de concesión. | Se identifica la presencia de estructura(s) de apoyo dentro de los límites de concesión. |

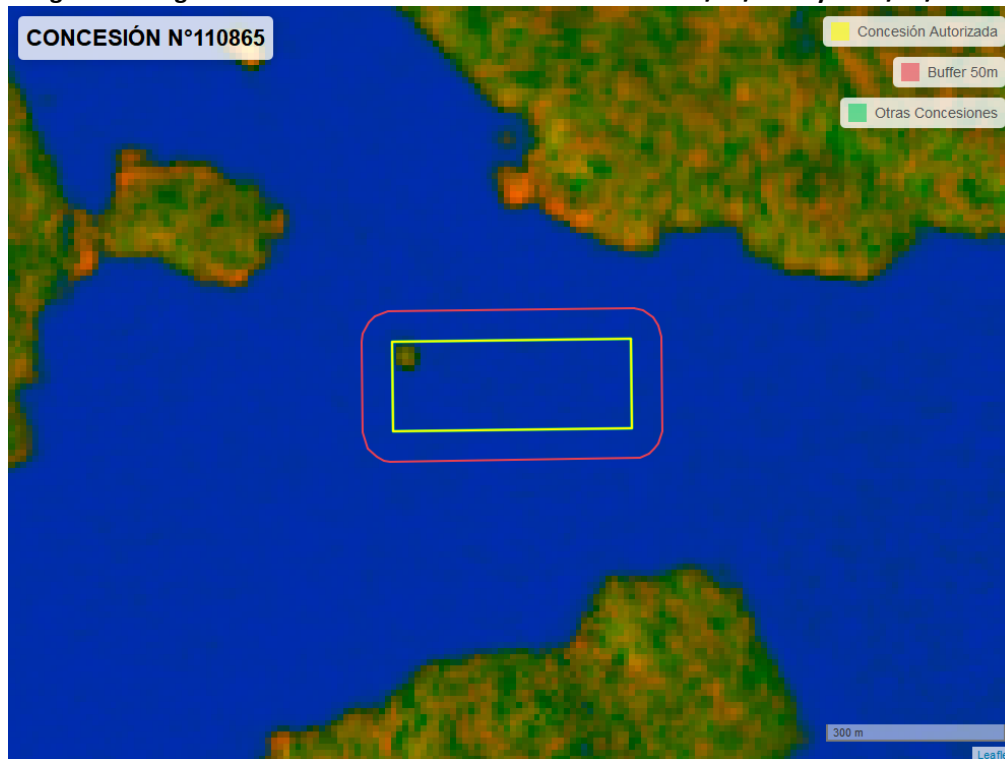
**Figura 3. Imagen satelital del monitoreo realizado entre el 01/04/2024 y el 31/05/2024**

| Período/Fecha | Resultado módulo(s) de cultivo | Resultado estructura(s) de apoyo |
|---|---|---|
| Entre el 01/04/2024 y el 31/05/2024 | Se identifica la ausencia de módulos de cultivo de peces dentro de los límites de concesión. | Se identifica la presencia de estructura(s) de apoyo dentro de los límites de concesión. |

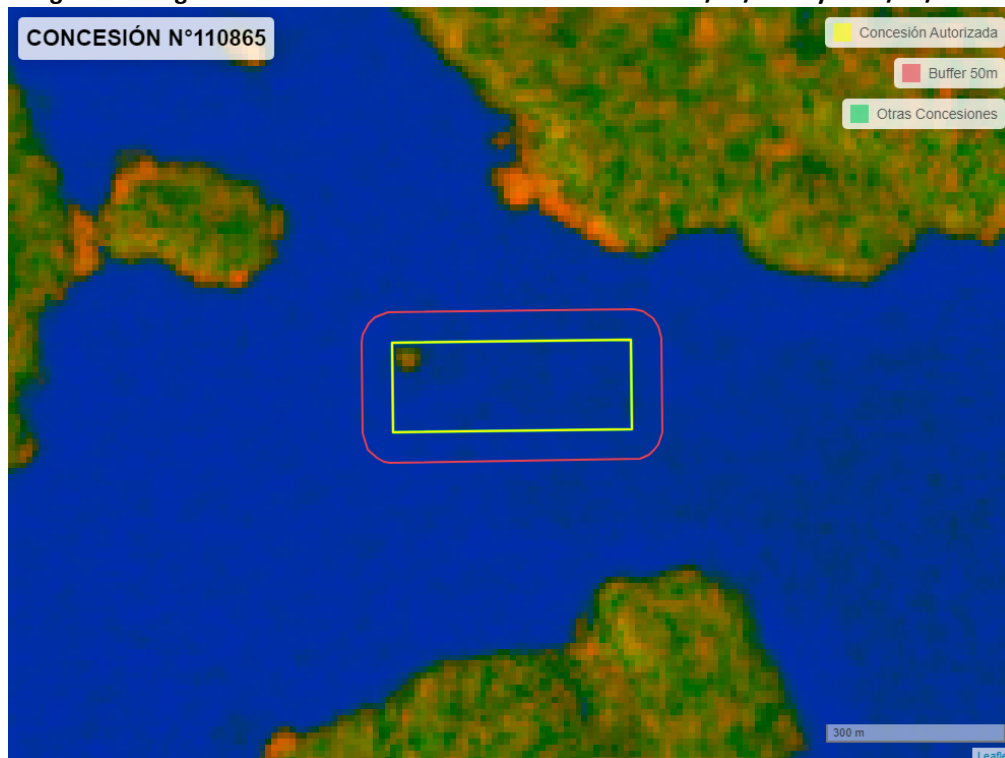
**Figura 4. Imagen satelital del monitoreo realizado entre el 01/07/2024 y el 31/08/2024**

| Período/Fecha | Resultado módulo(s) de cultivo | Resultado estructura(s) de apoyo |
|---|---|---|
| Entre el 01/07/2024 y el 31/08/2024 | Se identifica la ausencia de módulos de cultivo de peces dentro de los límites de concesión. | Se identifica la presencia de estructura(s) de apoyo dentro de los límites de concesión. |
