## INFORME TÉCNICO DE FISCALIZACIÓN AMBIENTAL

**CES CUPTANA 4 (RNA 110867)**

**DSI-2024-1601-XI-RCA**

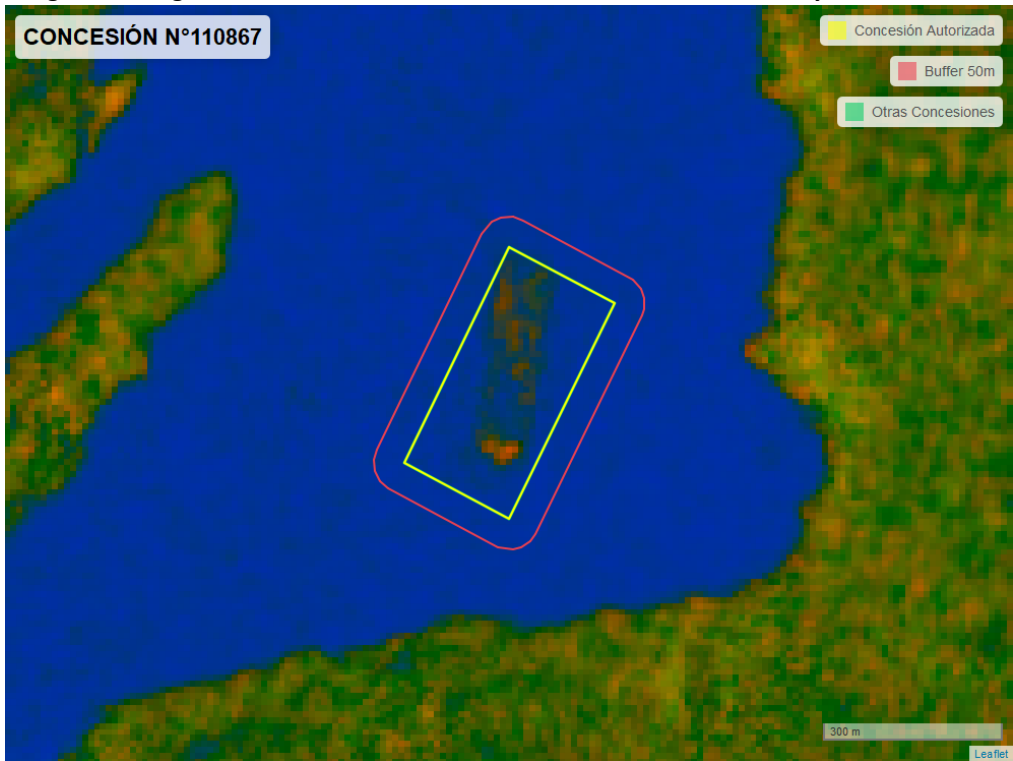
Figura 2. Imagen satelital del monitoreo realizado entre el 01/01/2024 y el 29/02/2024

| Período/Fecha | Resultado módulo(s) de cultivo | Resultado estructura(s) de apoyo |
|---|---|---|
| Entre el 01/01/2024 y el 29/02/2024 | Se identifica la presencia de módulos de cultivo de peces dentro de los límites de concesión. | Se identifica la ausencia de estructura(s) de apoyo dentro de los límites de concesión. |

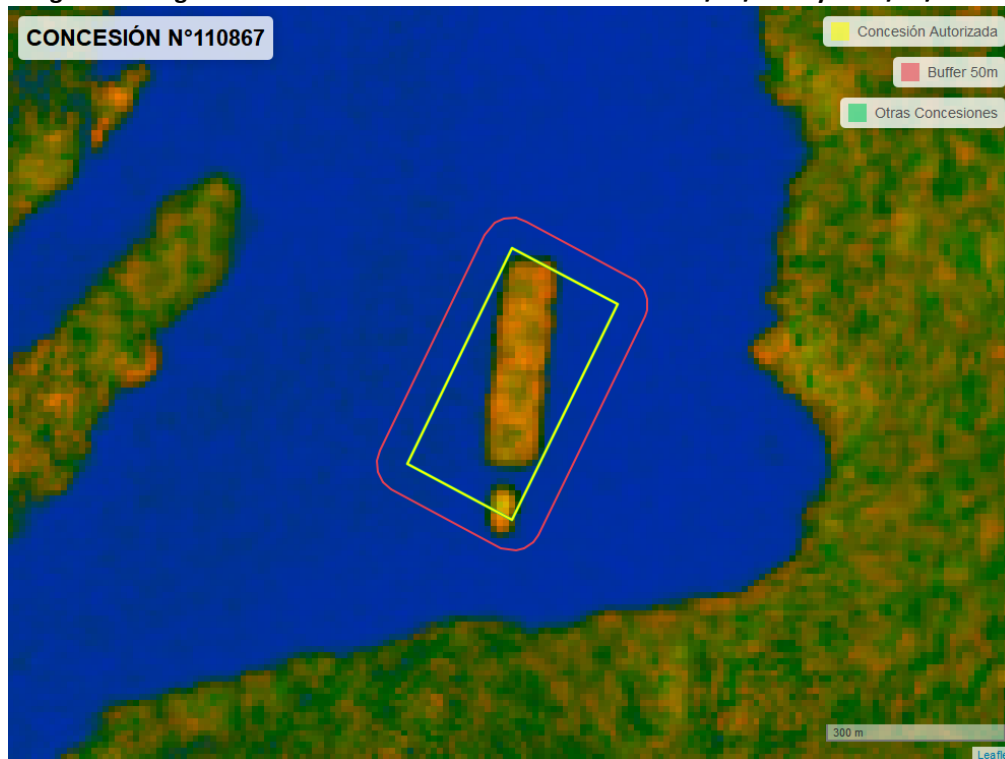
**Figura 3. Imagen satelital del monitoreo realizado entre el 01/04/2024 y el 31/05/2024**

| Período/Fecha | Resultado módulo(s) de cultivo | Resultado estructura(s) de apoyo |
|---|---|---|
| Entre el 01/04/2024 y el 31/05/2024 | Se identifica la presencia de módulos de cultivo de peces dentro de los límites de concesión. | Se identifica la presencia de estructura(s) de apoyo dentro de los límites de concesión. |

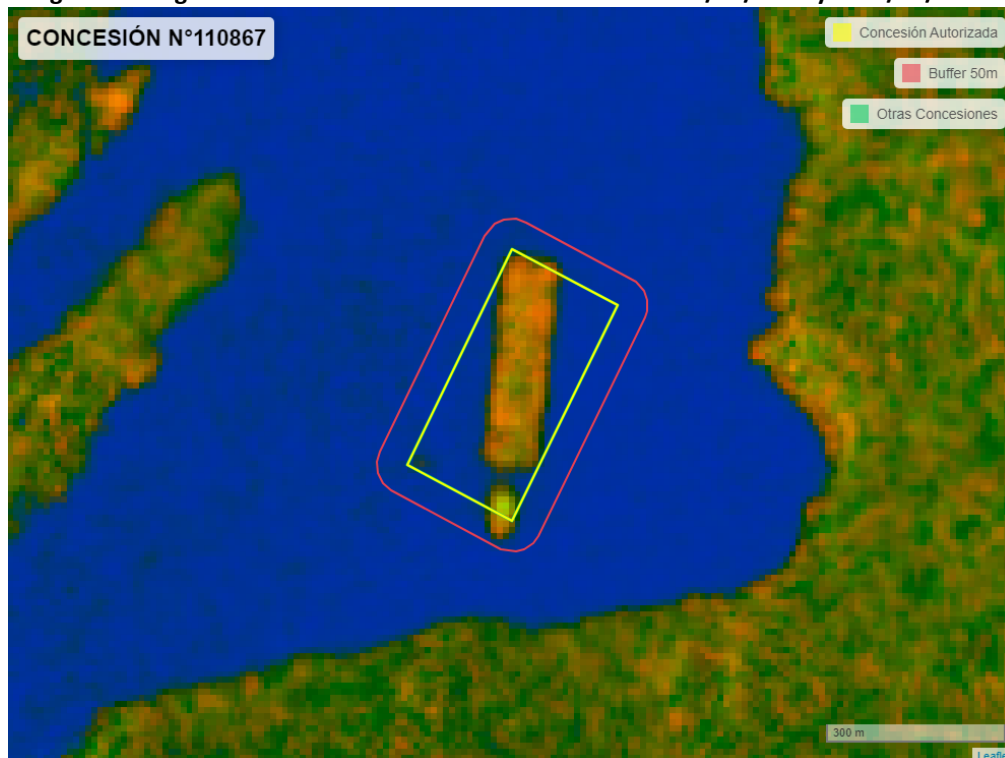
**Figura 4. Imagen satelital del monitoreo realizado entre el 01/07/2024 y el 31/08/2024**

| Período/Fecha | Resultado módulo(s) de cultivo | Resultado estructura(s) de apoyo |
|---|---|---|
| Entre el 01/07/2024 y el 31/08/2024 | Se identifica la presencia de módulos de cultivo de peces dentro de los límites de concesión. | Se identifica la presencia de estructura(s) de apoyo dentro de los límites de concesión. |
