## INFORME TÉCNICO DE FISCALIZACIÓN AMBIENTAL

**CES BENJAMIN 3 (RNA 110868)**

**DSI-2024-1602-XI-RCA**

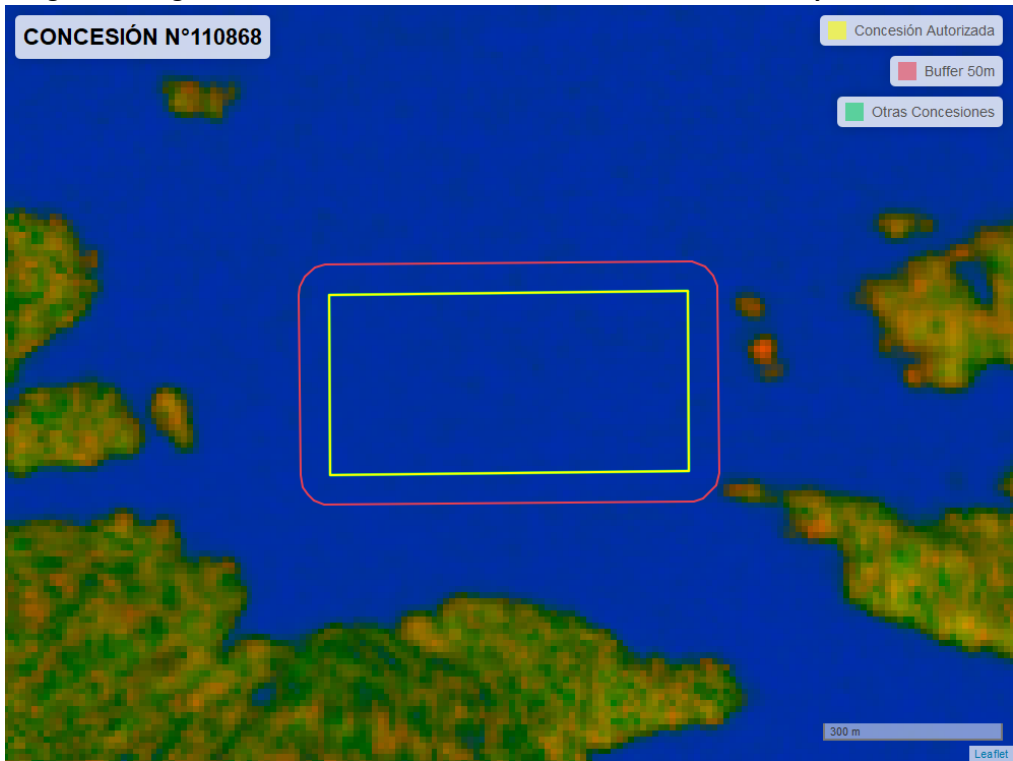
Figura 2. Imagen satelital del monitoreo realizado entre el 01/01/2024 y el 29/02/2024

| Período/Fecha | Resultado módulo(s) de cultivo | Resultado estructura(s) de apoyo |
|---|---|---|
| Entre el 01/01/2024 y el 29/02/2024 | Se identifica la ausencia de módulos de cultivo de peces dentro de los límites de concesión. | Se identifica la ausencia de estructura(s) de apoyo dentro de los límites de concesión. |

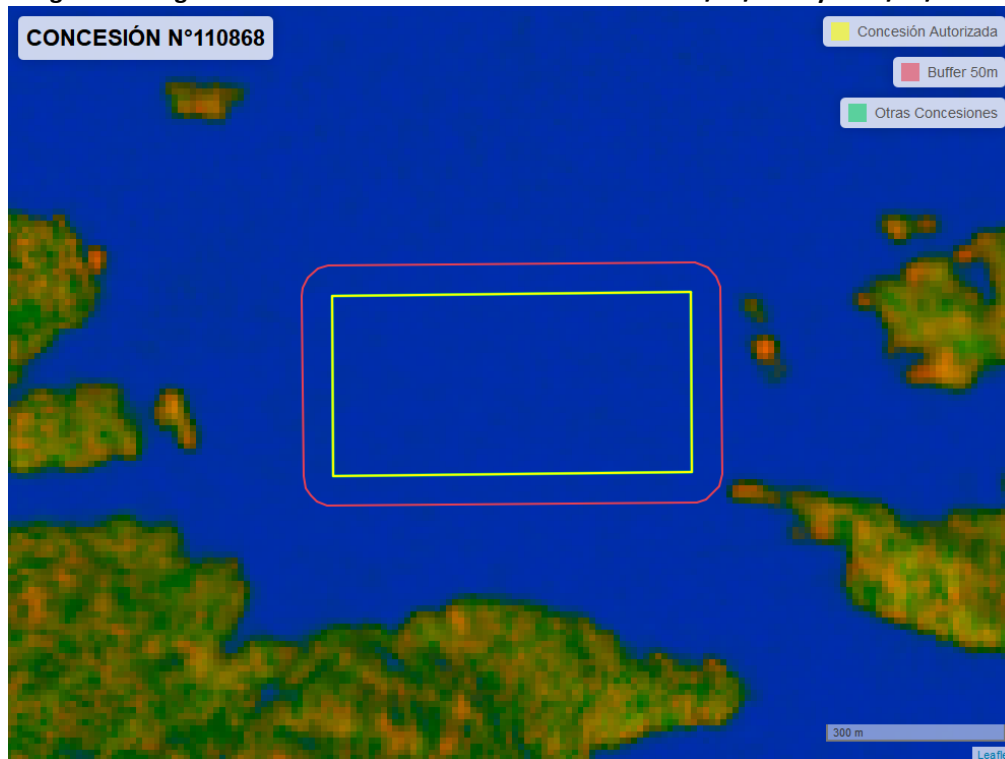
**Figura 3. Imagen satelital del monitoreo realizado entre el 01/04/2024 y el 31/05/2024**

| Período/Fecha | Resultado módulo(s) de cultivo | Resultado estructura(s) de apoyo |
|---|---|---|
| Entre el 01/04/2024 y el 31/05/2024 | Se identifica la ausencia de módulos de cultivo de peces dentro de los límites de concesión. | Se identifica la ausencia de estructura(s) de apoyo dentro de los límites de concesión. |

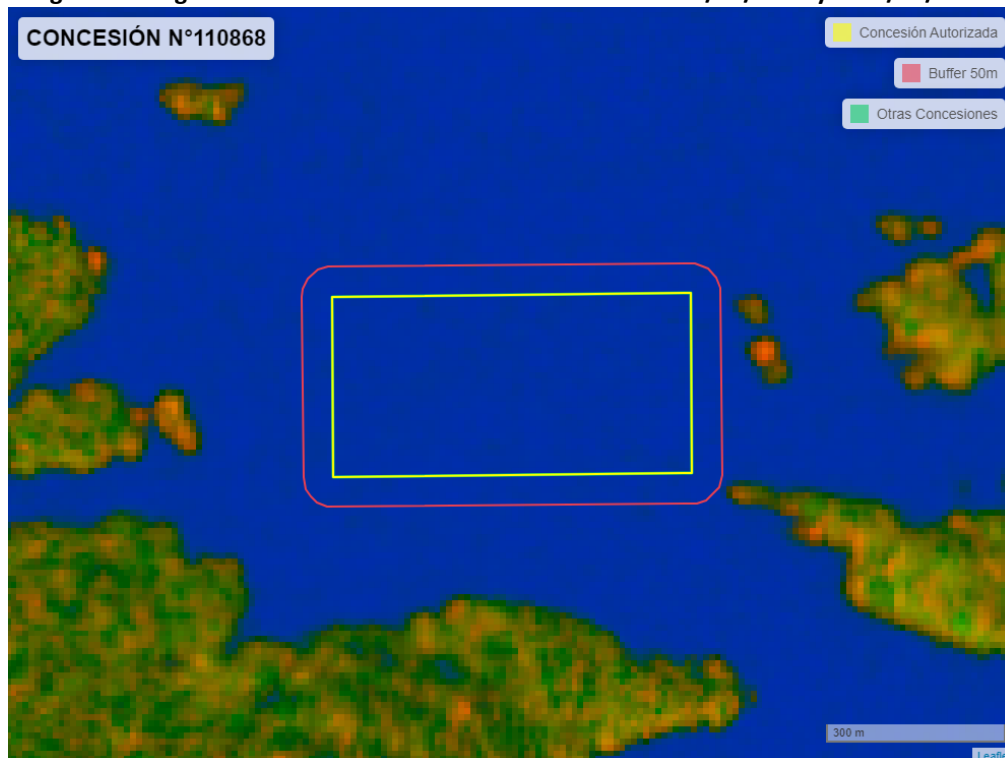
**Figura 4. Imagen satelital del monitoreo realizado entre el 01/07/2024 y el 31/08/2024**

| Período/Fecha | Resultado módulo(s) de cultivo | Resultado estructura(s) de apoyo |
|---|---|---|
| Entre el 01/07/2024 y el 31/08/2024 | Se identifica la ausencia de módulos de cultivo de peces dentro de los límites de concesión. | Se identifica la ausencia de estructura(s) de apoyo dentro de los límites de concesión. |
