## INFORME TÉCNICO DE FISCALIZACIÓN AMBIENTAL

**CES RIVEROS 5 (RNA 110870)**

**DSI-2024-1603-XI-RCA**

Fecha creación: 23-12-2024

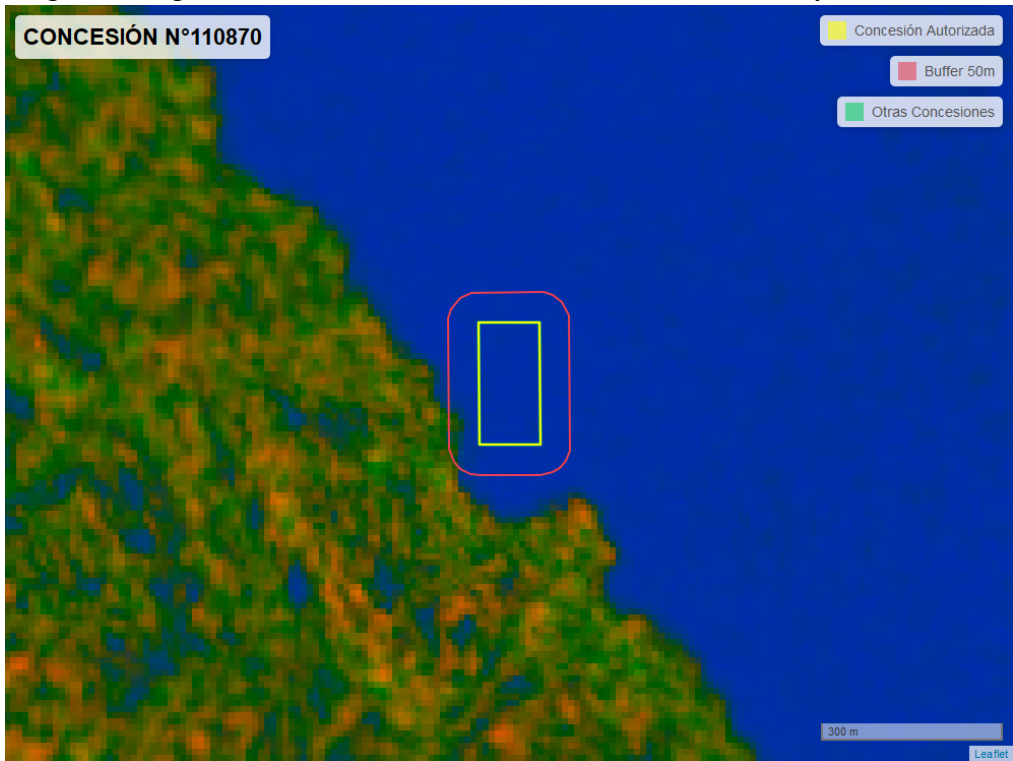
Figura 2. Imagen satelital del monitoreo realizado entre el 01/01/2024 y el 29/02/2024

| Período/Fecha | Resultado módulo(s) de cultivo | Resultado estructura(s) de apoyo |
|---|---|---|
| Entre el 01/01/2024 y el 29/02/2024 | Se identifica la ausencia de módulos de cultivo de peces dentro de los límites de concesión. | Se identifica la ausencia de estructura(s) de apoyo dentro de los límites de concesión. |
