## INFORME TÉCNICO DE FISCALIZACIÓN AMBIENTAL

**CES BENJAMIN 1 (RNA 110872)**

**DSI-2024-1605-XI-RCA**

Fecha creación: 23-12-2024

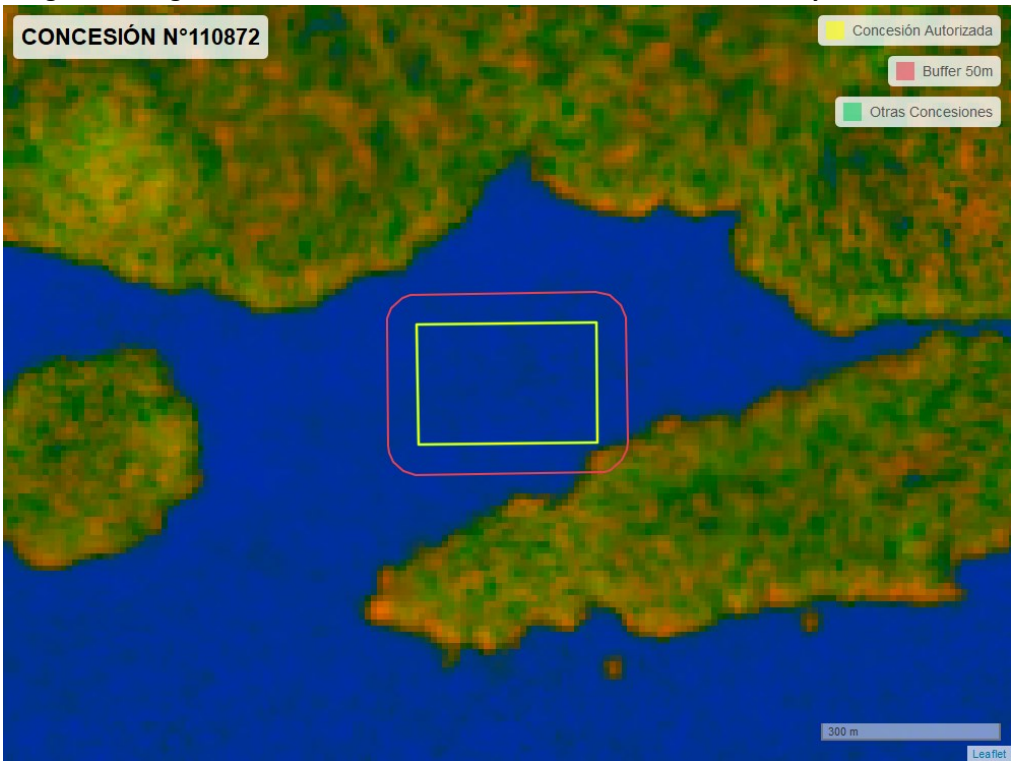
| Período/Fecha | Resultado módulo(s) de cultivo | Resultado estructura(s) de apoyo |
|---|---|---|
| Entre el 01/01/2024 y el 29/02/2024 | Se identifica la ausencia de módulos de cultivo de peces dentro de los límites de concesión. | Se identifica la ausencia de estructura(s) de apoyo dentro de los límites de concesión. |

Figura 2. Imagen satelital del monitoreo realizado entre el 01/01/2024 y el 29/02/2024

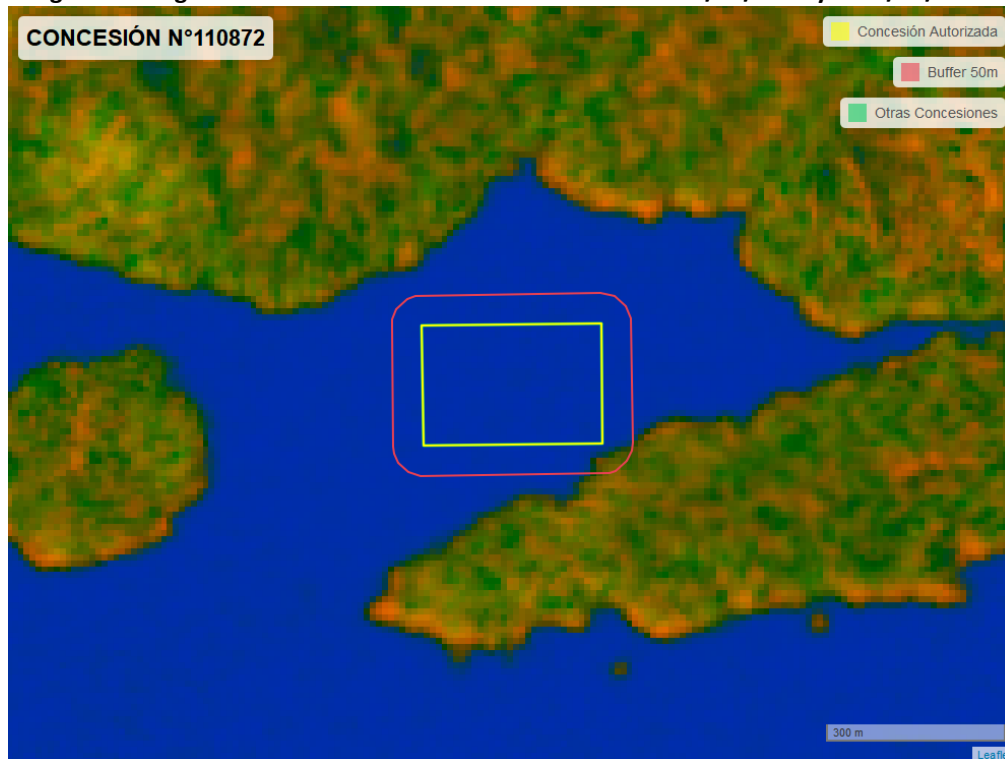
| Período/Fecha | Resultado módulo(s) de cultivo | Resultado estructura(s) de apoyo |
|---|---|---|
| Entre el 01/04/2024 y el 31/05/2024 | Se identifica la ausencia de módulos de cultivo de peces dentro de los límites de concesión. | Se identifica la ausencia de estructura(s) de apoyo dentro de los límites de concesión. |

**Figura 3. Imagen satelital del monitoreo realizado entre el 01/04/2024 y el 31/05/2024**

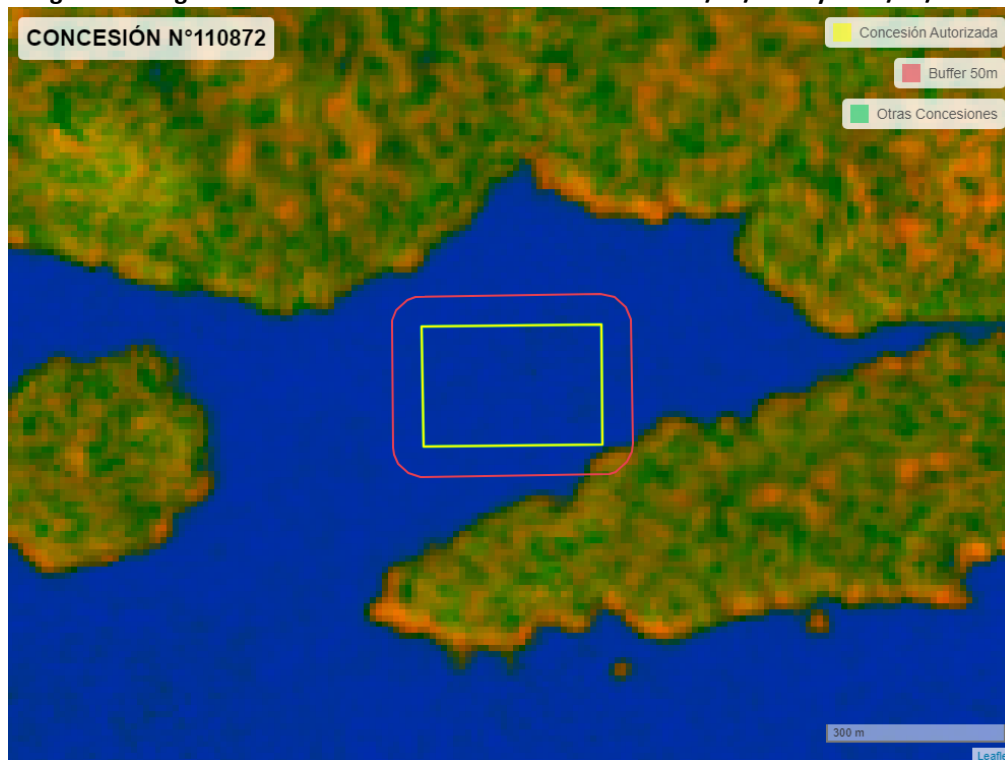
| Período/Fecha | Resultado módulo(s) de cultivo | Resultado estructura(s) de apoyo |
|---|---|---|
| Entre el 01/07/2024 y el 31/08/2024 | Se identifica la ausencia de módulos de cultivo de peces dentro de los límites de concesión. | Se identifica la ausencia de estructura(s) de apoyo dentro de los límites de concesión. |

**Figura 4. Imagen satelital del monitoreo realizado entre el 01/07/2024 y el 31/08/2024**
