## INFORME TÉCNICO DE FISCALIZACIÓN AMBIENTAL

**CES SALAS 7 (RNA 110876)**

**DSI-2024-1608-XI-RCA**

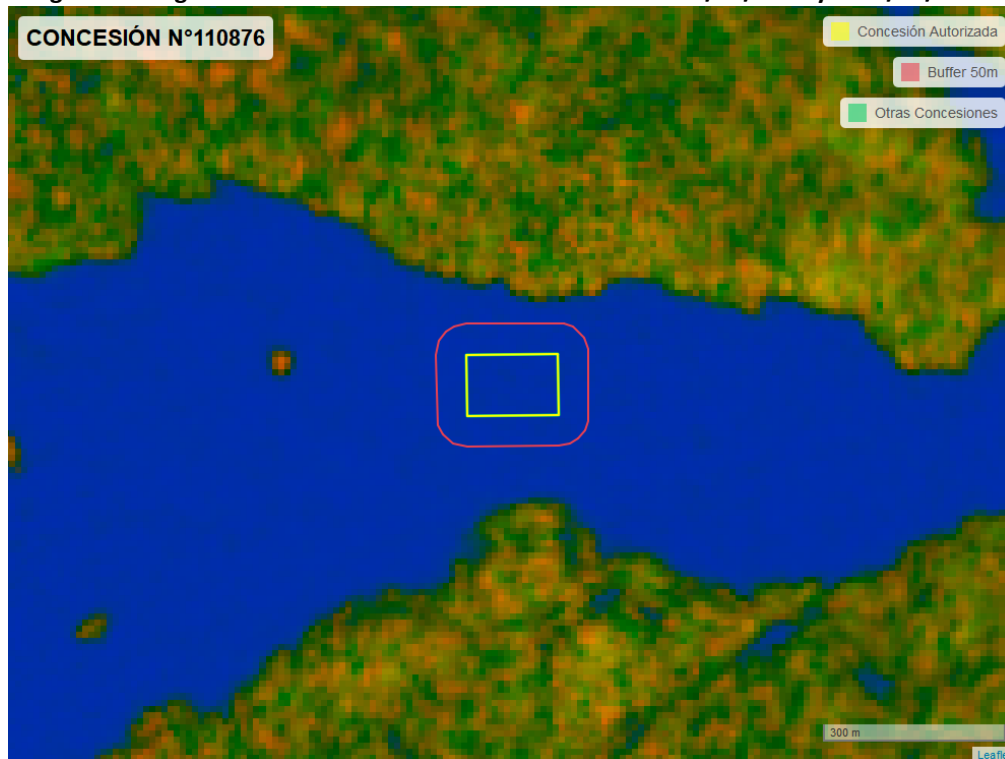
**Figura 3. Imagen satelital del monitoreo realizado entre el 01/04/2024 y el 31/05/2024**

| Período/Fecha | Resultado módulo(s) de cultivo | Resultado estructura(s) de apoyo |
|---|---|---|
| Entre el 01/04/2024 y el 31/05/2024 | Se identifica la ausencia de módulos de cultivo de peces dentro de los límites de concesión. | Se identifica la ausencia de estructura(s) de apoyo dentro de los límites de concesión. |

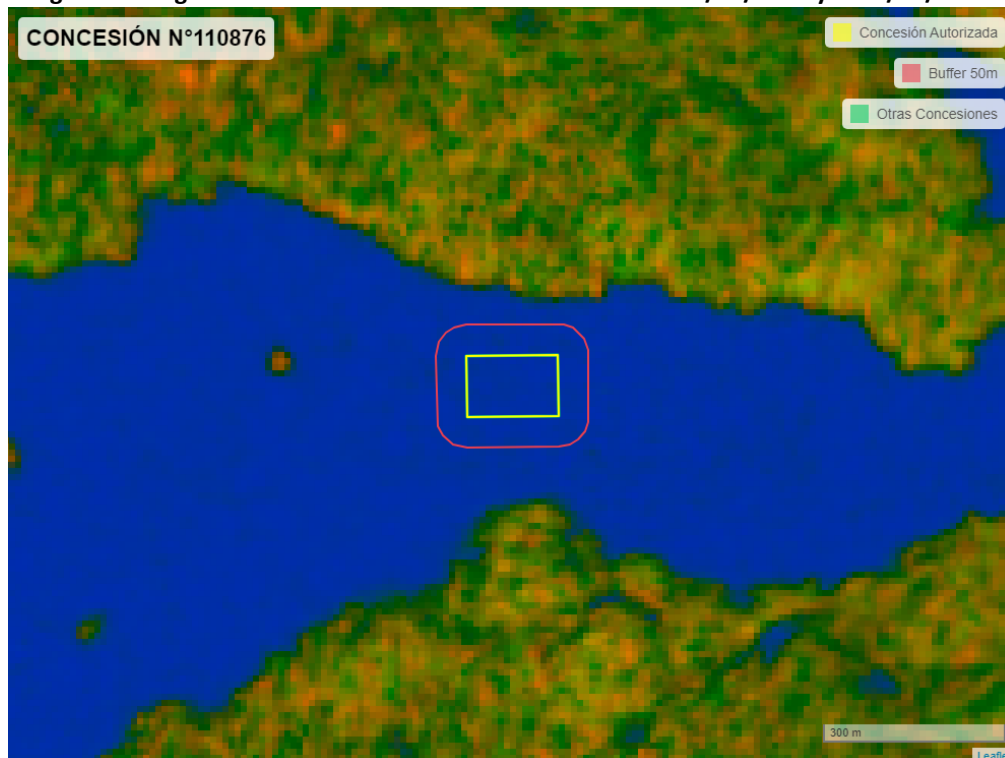
**Figura 4. Imagen satelital del monitoreo realizado entre el 01/07/2024 y el 31/08/2024**

| Período/Fecha | Resultado módulo(s) de cultivo | Resultado estructura(s) de apoyo |
|---|---|---|
| Entre el 01/07/2024 y el 31/08/2024 | Se identifica la ausencia de módulos de cultivo de peces dentro de los límites de concesión. | Se identifica la ausencia de estructura(s) de apoyo dentro de los límites de concesión. |
