## INFORME TÉCNICO DE FISCALIZACIÓN AMBIENTAL

**CES ISLA TERESA 1 (RNA 110877)**

**DSI-2024-1609-XI-RCA**

Fecha creación: 23-12-2024

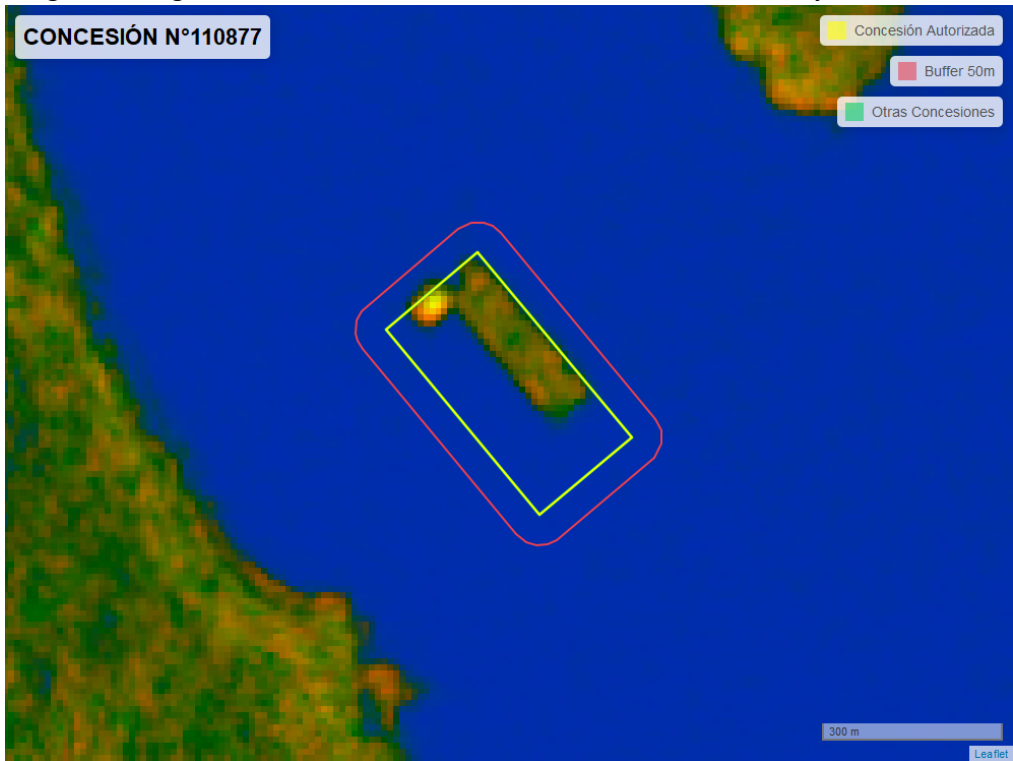
Figura 2. Imagen satelital del monitoreo realizado entre el 01/01/2024 y el 29/02/2024

| Período/Fecha | Resultado módulo(s) de cultivo | Resultado estructura(s) de apoyo |
|---|---|---|
| Entre el 01/01/2024 y el 29/02/2024 | Se identifica la presencia de módulos de cultivo de peces dentro de los límites de concesión. | Se identifica la presencia de estructura(s) de apoyo dentro de los límites de concesión. |

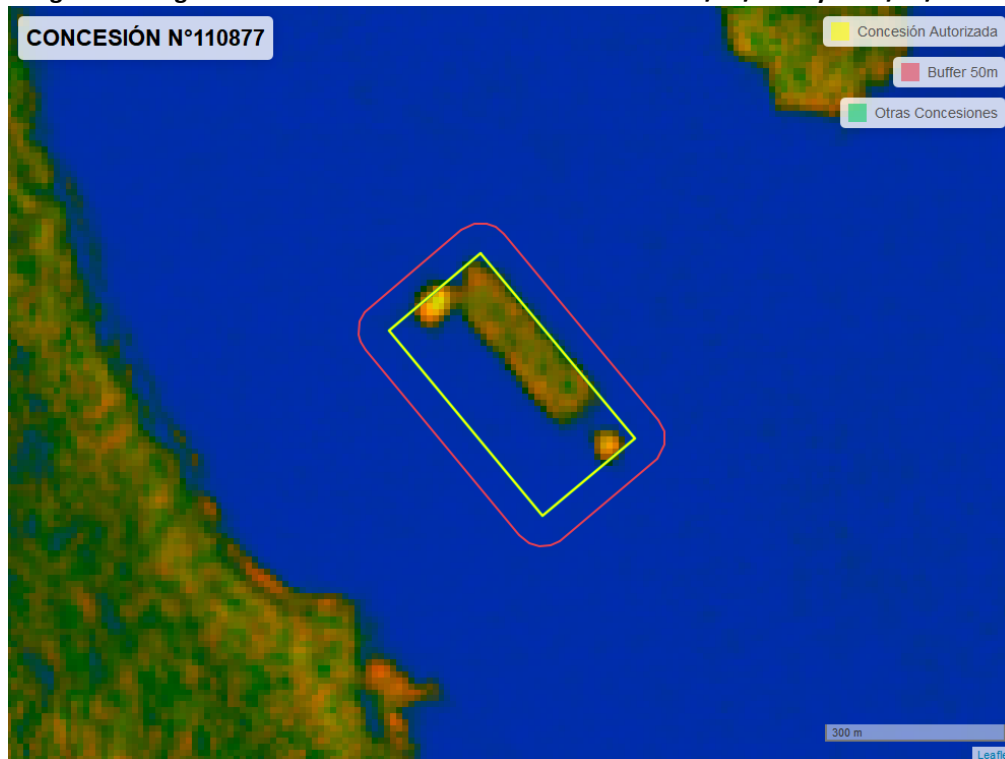
**Figura 3. Imagen satelital del monitoreo realizado entre el 01/04/2024 y el 31/05/2024**

| Período/Fecha | Resultado módulo(s) de cultivo | Resultado estructura(s) de apoyo |
|---|---|---|
| Entre el 01/04/2024 y el 31/05/2024 | Se identifica la presencia de módulos de cultivo de peces dentro de los límites de concesión. | Se identifica la presencia de estructura(s) de apoyo dentro de los límites de concesión. |

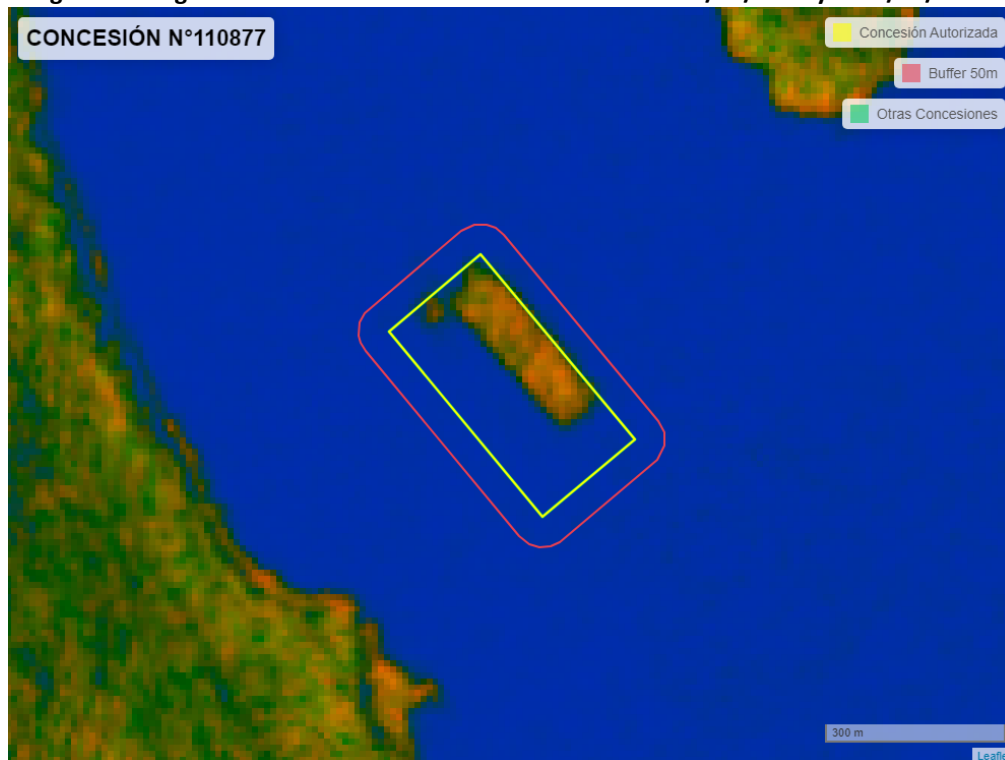
**Figura 4. Imagen satelital del monitoreo realizado entre el 01/07/2024 y el 31/08/2024**

| Período/Fecha | Resultado módulo(s) de cultivo | Resultado estructura(s) de apoyo |
|---|---|---|
| Entre el 01/07/2024 y el 31/08/2024 | Se identifica la presencia de módulos de cultivo de peces dentro de los límites de concesión. | Se identifica la presencia de estructura(s) de apoyo dentro de los límites de concesión. |
