## INFORME TÉCNICO DE FISCALIZACIÓN AMBIENTAL

**CES CUPTANA 6 (RNA 110878)**

**DSI-2024-1610-XI-RCA**

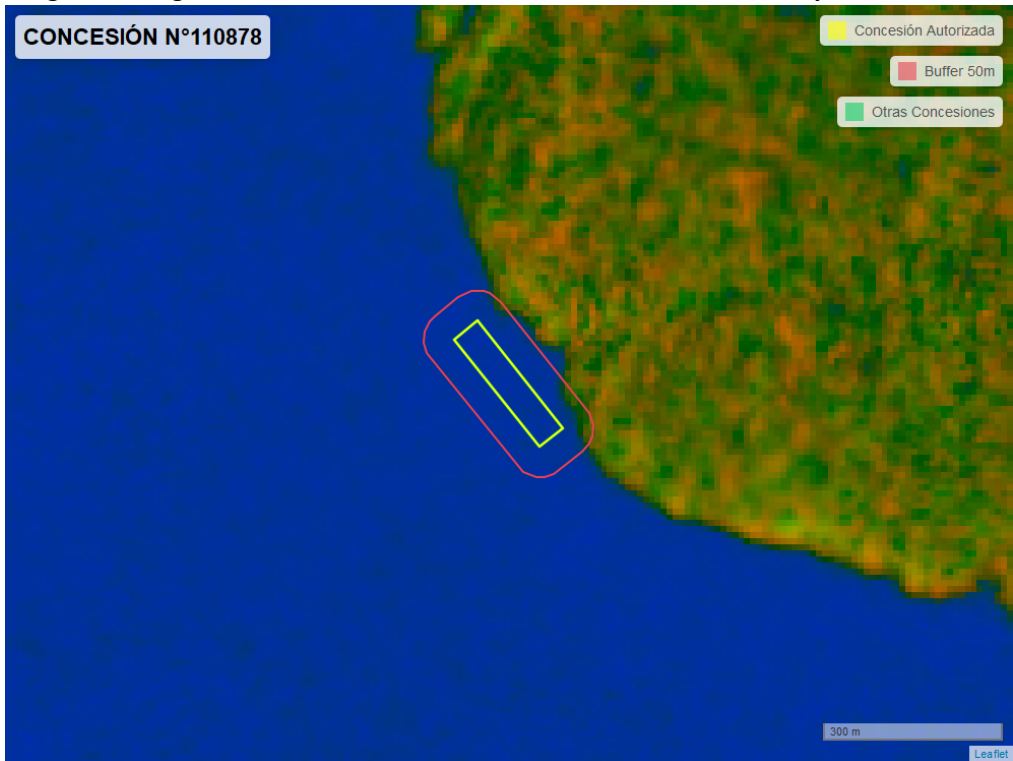
Figura 2. Imagen satelital del monitoreo realizado entre el 01/01/2024 y el 29/02/2024

| Período/Fecha | Resultado módulo(s) de cultivo | Resultado estructura(s) de apoyo |
|---|---|---|
| Entre el 01/01/2024 y el 29/02/2024 | Se identifica la ausencia de módulos de cultivo de peces dentro de los límites de concesión. | Se identifica la ausencia de estructura(s) de apoyo dentro de los límites de concesión. |

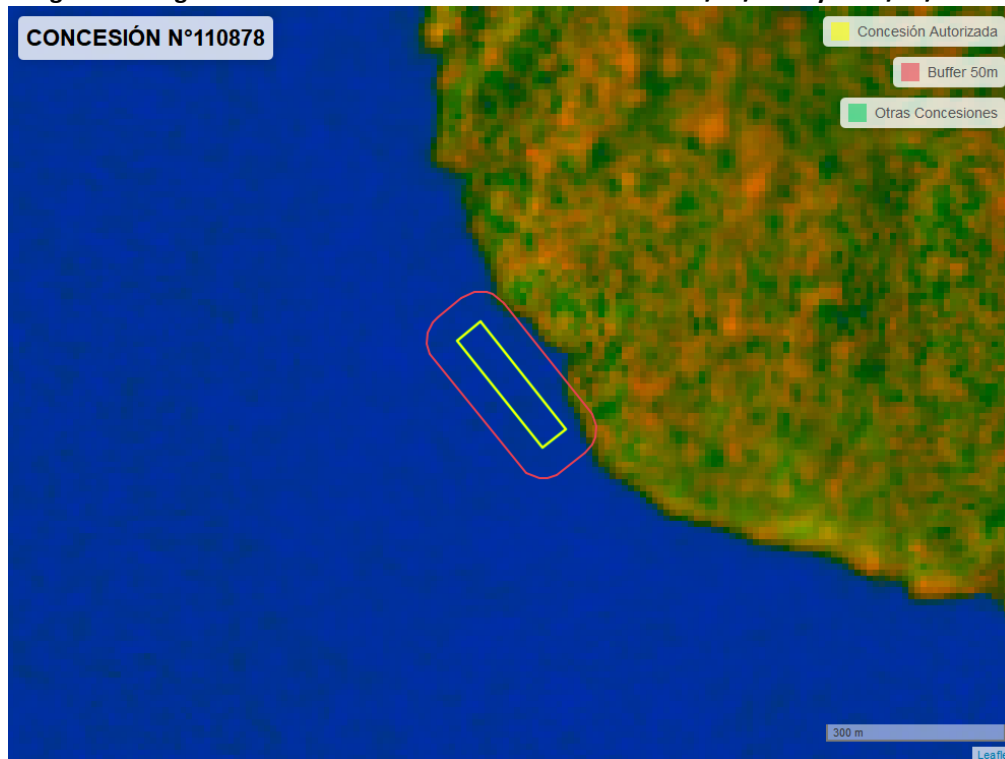
**Figura 3. Imagen satelital del monitoreo realizado entre el 01/04/2024 y el 31/05/2024**

| Período/Fecha | Resultado módulo(s) de cultivo | Resultado estructura(s) de apoyo |
|---|---|---|
| Entre el 01/04/2024 y el 31/05/2024 | Se identifica la ausencia de módulos de cultivo de peces dentro de los límites de concesión. | Se identifica la ausencia de estructura(s) de apoyo dentro de los límites de concesión. |

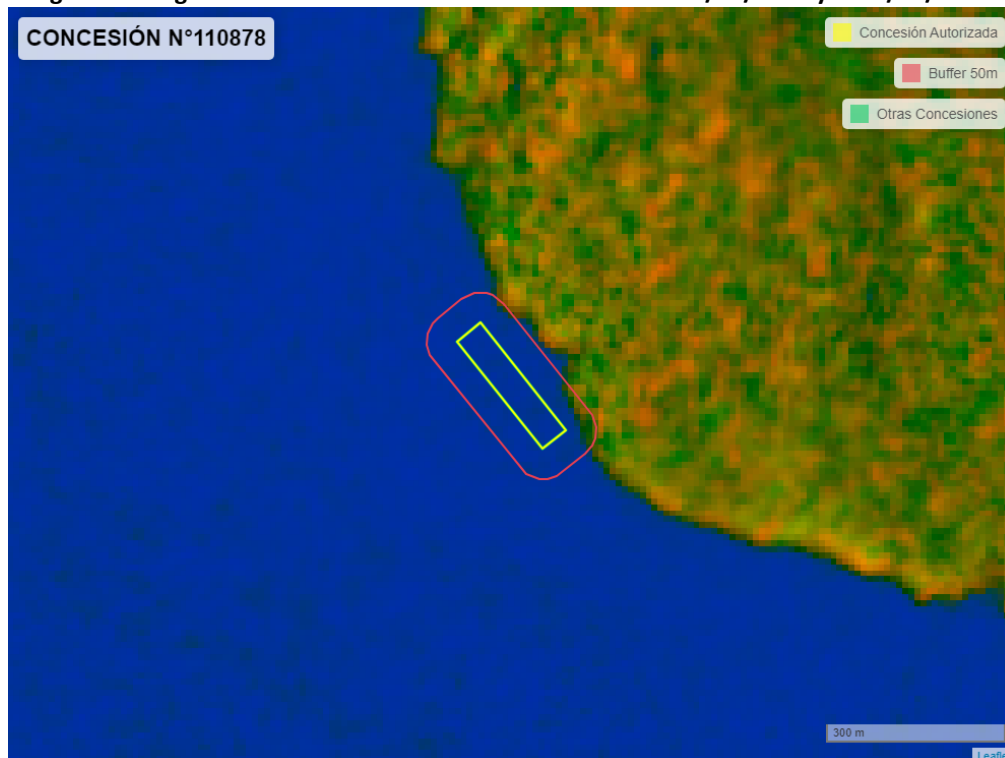
**Figura 4. Imagen satelital del monitoreo realizado entre el 01/07/2024 y el 31/08/2024**

| Período/Fecha | Resultado módulo(s) de cultivo | Resultado estructura(s) de apoyo |
|---|---|---|
| Entre el 01/07/2024 y el 31/08/2024 | Se identifica la ausencia de módulos de cultivo de peces dentro de los límites de concesión. | Se identifica la ausencia de estructura(s) de apoyo dentro de los límites de concesión. |
