## INFORME TÉCNICO DE FISCALIZACIÓN AMBIENTAL

**CES VALVERDE NE 018 (RNA 110880)**

**DSI-2024-1612-XI-RCA**

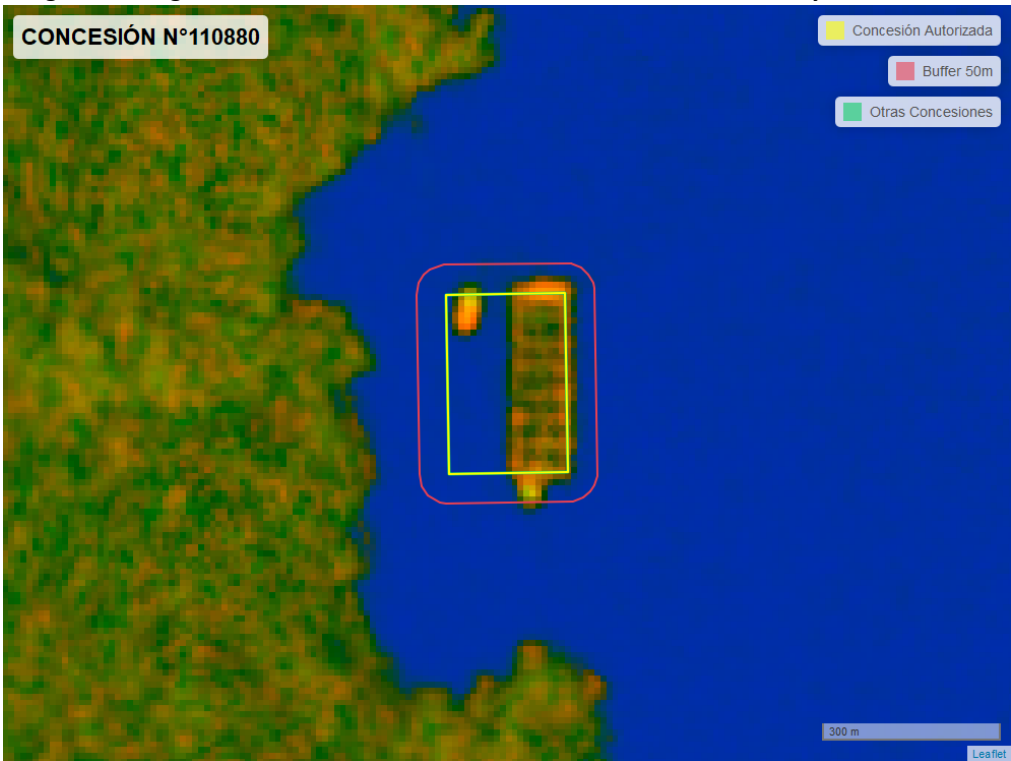
Figura 2. Imagen satelital del monitoreo realizado entre el 01/01/2024 y el 29/02/2024

| Período/Fecha | Resultado módulo(s) de cultivo | Resultado estructura(s) de apoyo |
|---|---|---|
| Entre el 01/01/2024 y el 29/02/2024 | Se identifica la presencia de módulos de cultivo de peces dentro de los límites de concesión. | Se identifica la presencia de estructura(s) de apoyo fuera de los límites de concesión. |

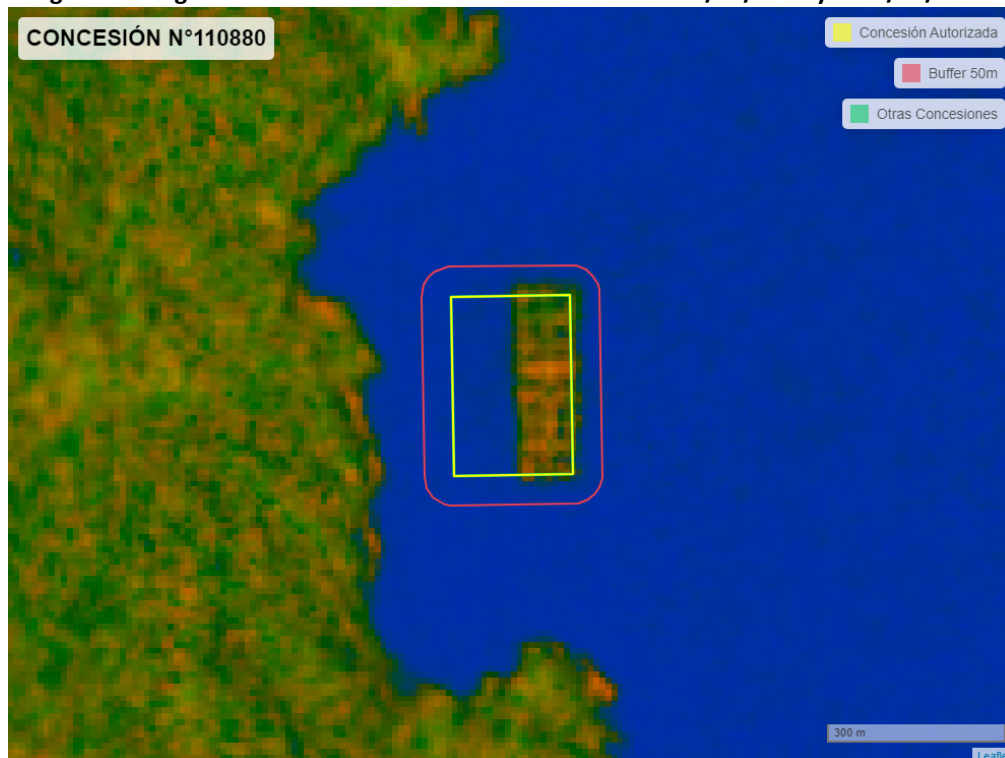
**Figura 4. Imagen satelital del monitoreo realizado entre el 01/07/2024 y el 31/08/2024**

| Período/Fecha | Resultado módulo(s) de cultivo | Resultado estructura(s) de apoyo |
|---|---|---|
| Entre el 01/07/2024 y el 31/08/2024 | Se identifica la presencia de módulos de cultivo de peces dentro de los límites de concesión. | Se identifica la ausencia de estructura(s) de apoyo dentro de los límites de concesión. |
