Superintendencia del Medio Ambiente  
Gobierno de Chile

## INFORME TÉCNICO DE FISCALIZACIÓN AMBIENTAL

**CES LEVEL SW (RNA 110883)**

**DSI-2024-1614-XI-RCA**

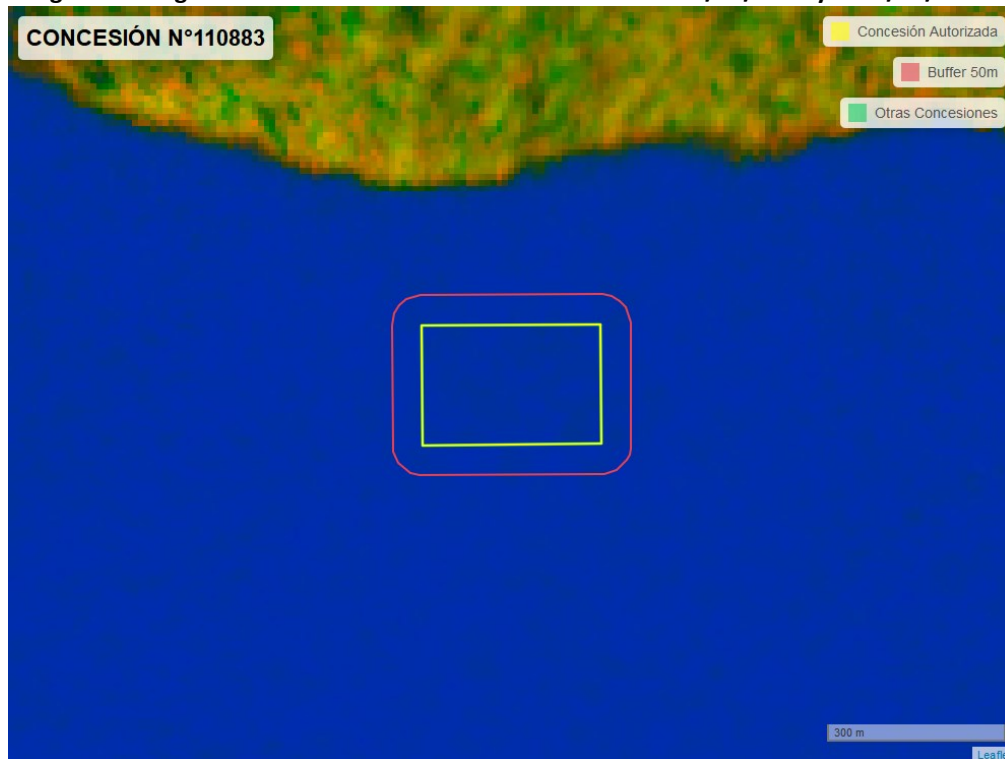
**Figura 3. Imagen satelital del monitoreo realizado entre el 01/04/2024 y el 31/05/2024**

| Período/Fecha | Resultado módulo(s) de cultivo | Resultado estructura(s) de apoyo |
|---|---|---|
| Entre el 01/04/2024 y el 31/05/2024 | Se identifica la ausencia de módulos de cultivo de peces dentro de los límites de concesión. | Se identifica la ausencia de estructura(s) de apoyo dentro de los límites de concesión. |

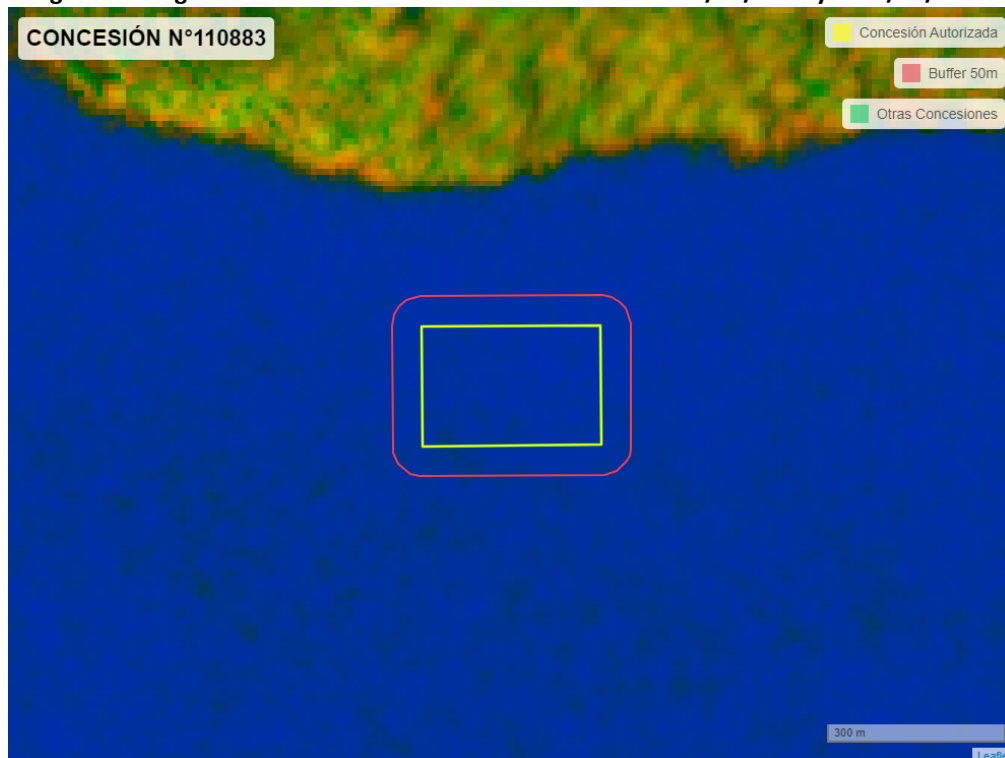
**Figura 4. Imagen satelital del monitoreo realizado entre el 01/07/2024 y el 31/08/2024**

| Período/Fecha | Resultado módulo(s) de cultivo | Resultado estructura(s) de apoyo |
|---|---|---|
| Entre el 01/07/2024 y el 31/08/2024 | Se identifica la ausencia de módulos de cultivo de peces dentro de los límites de concesión. | Se identifica la ausencia de estructura(s) de apoyo dentro de los límites de concesión. |
