## INFORME TÉCNICO DE FISCALIZACIÓN AMBIENTAL

**CES TANGBAC (RNA 110884)**

**DSI-2024-1615-XI-RCA**

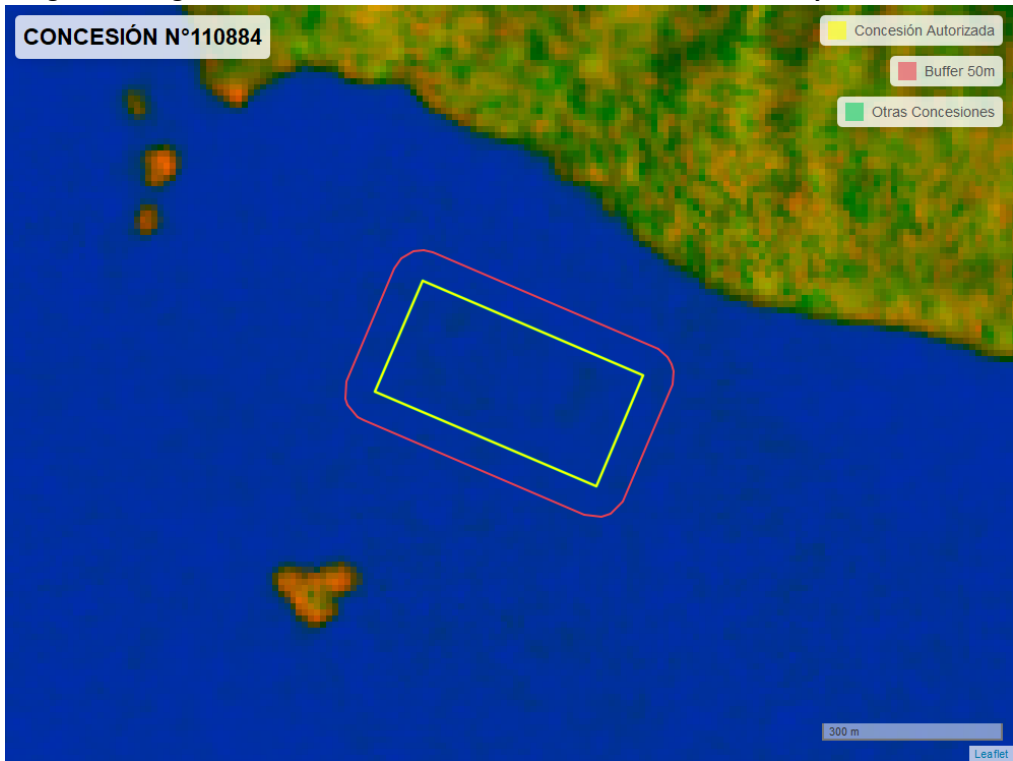
Figura 2. Imagen satelital del monitoreo realizado entre el 01/01/2024 y el 29/02/2024

| Período/Fecha | Resultado módulo(s) de cultivo | Resultado estructura(s) de apoyo |
|---|---|---|
| Entre el 01/01/2024 y el 29/02/2024 | Se identifica la ausencia de módulos de cultivo de peces dentro de los límites de concesión. | Se identifica la ausencia de estructura(s) de apoyo dentro de los límites de concesión. |

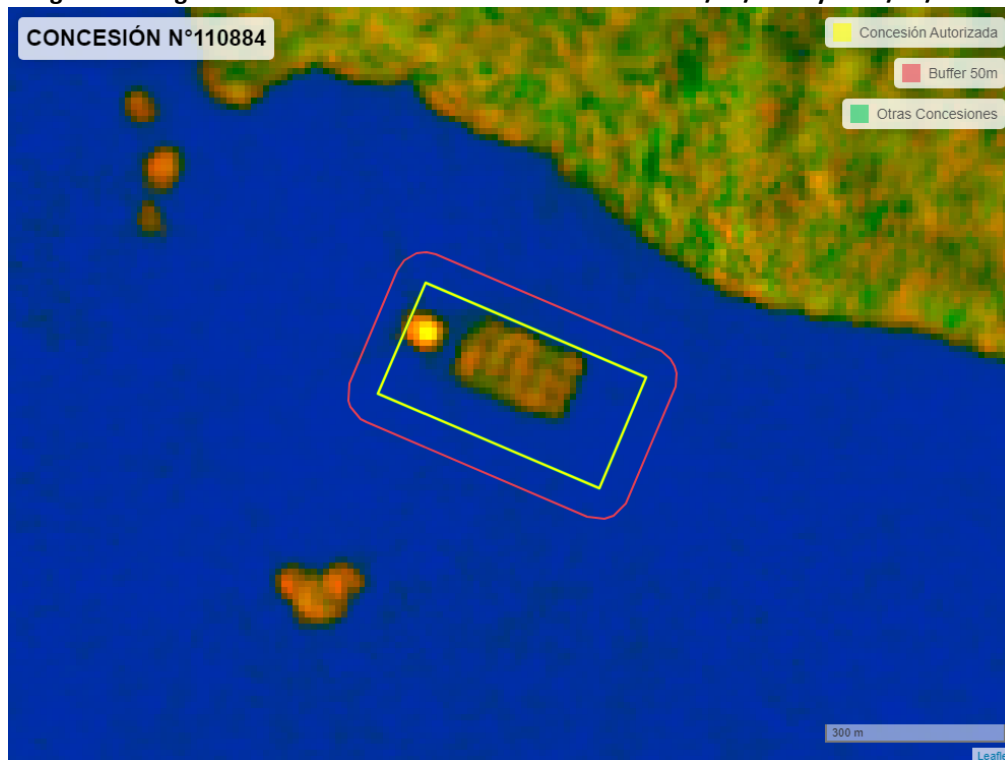
**Figura 4. Imagen satelital del monitoreo realizado entre el 01/07/2024 y el 31/08/2024**

| Período/Fecha | Resultado módulo(s) de cultivo | Resultado estructura(s) de apoyo |
|---|---|---|
| Entre el 01/07/2024 y el 31/08/2024 | Se identifica la presencia de módulos de cultivo de peces dentro de los límites de concesión. | Se identifica la presencia de estructura(s) de apoyo dentro de los límites de concesión. |
