## INFORME TÉCNICO DE FISCALIZACIÓN AMBIENTAL

**CES LALANCA (RNA 110885)**

**DSI-2024-1616-XI-RCA**

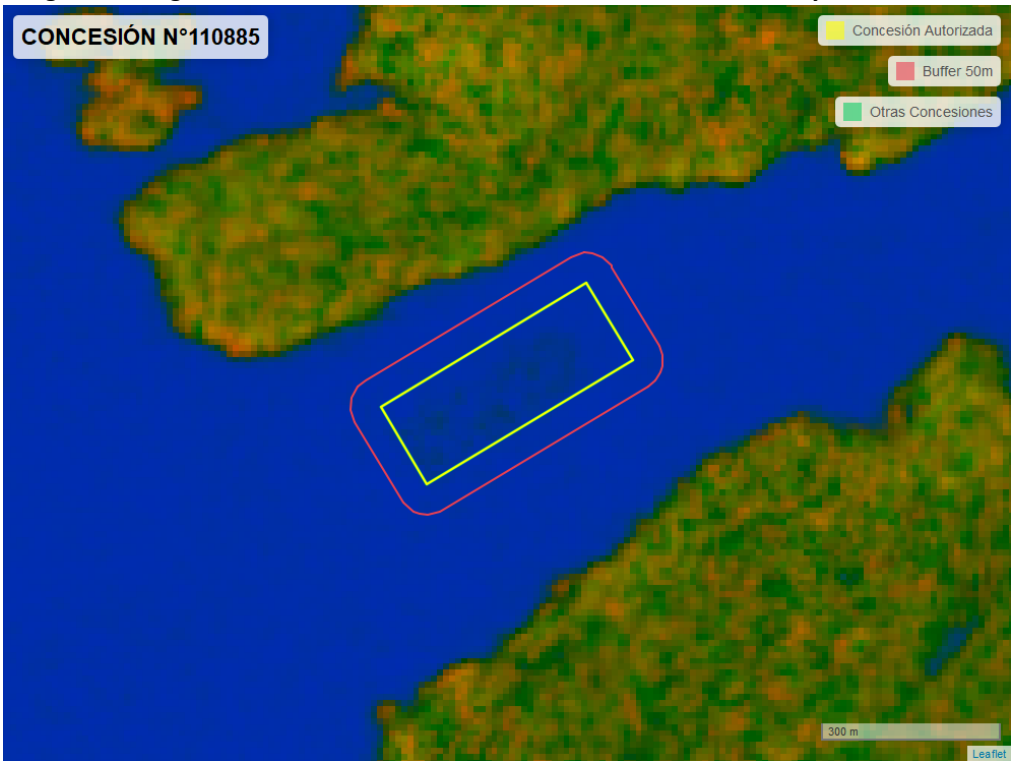
Figura 2. Imagen satelital del monitoreo realizado entre el 01/01/2024 y el 29/02/2024

| Período/Fecha | Resultado módulo(s) de cultivo | Resultado estructura(s) de apoyo |
|---|---|---|
| Entre el 01/01/2024 y el 29/02/2024 | Se identifica la ausencia de módulos de cultivo de peces dentro de los límites de concesión. | Se identifica la ausencia de estructura(s) de apoyo dentro de los límites de concesión. |

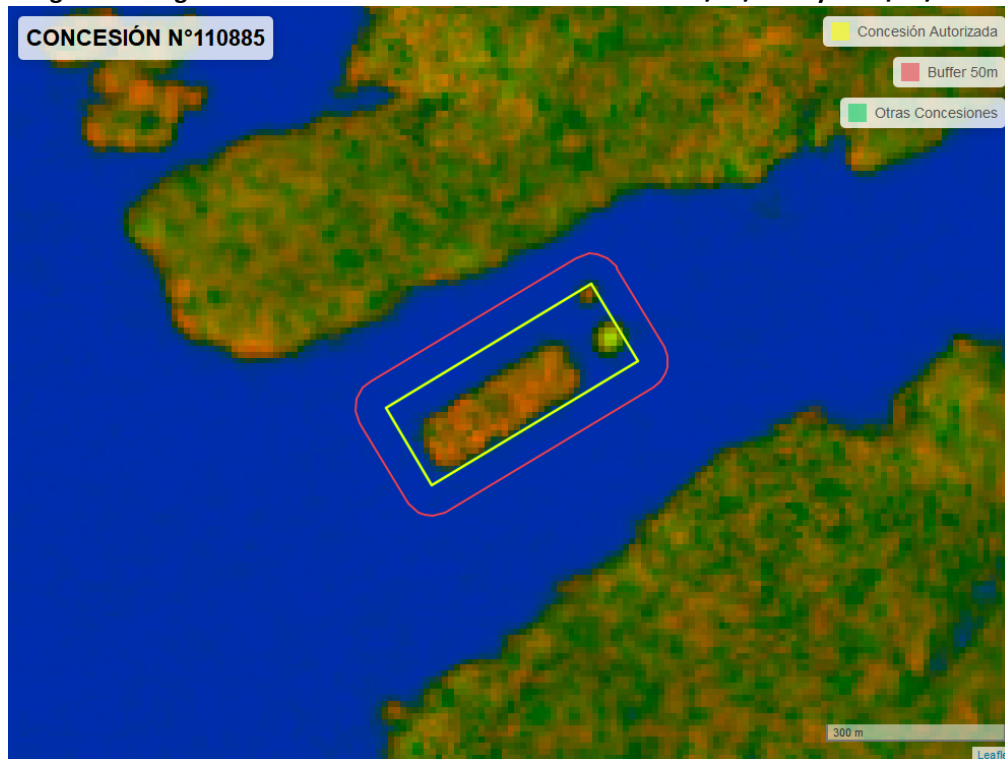
**Figura 3. Imagen satelital del monitoreo realizado entre el 01/04/2024 y el 31/05/2024**

| Período/Fecha | Resultado módulo(s) de cultivo | Resultado estructura(s) de apoyo |
|---|---|---|
| Entre el 01/04/2024 y el 31/05/2024 | Se identifica la presencia de módulos de cultivo de peces dentro de los límites de concesión. | Se identifica la presencia de estructura(s) de apoyo dentro de los límites de concesión. |

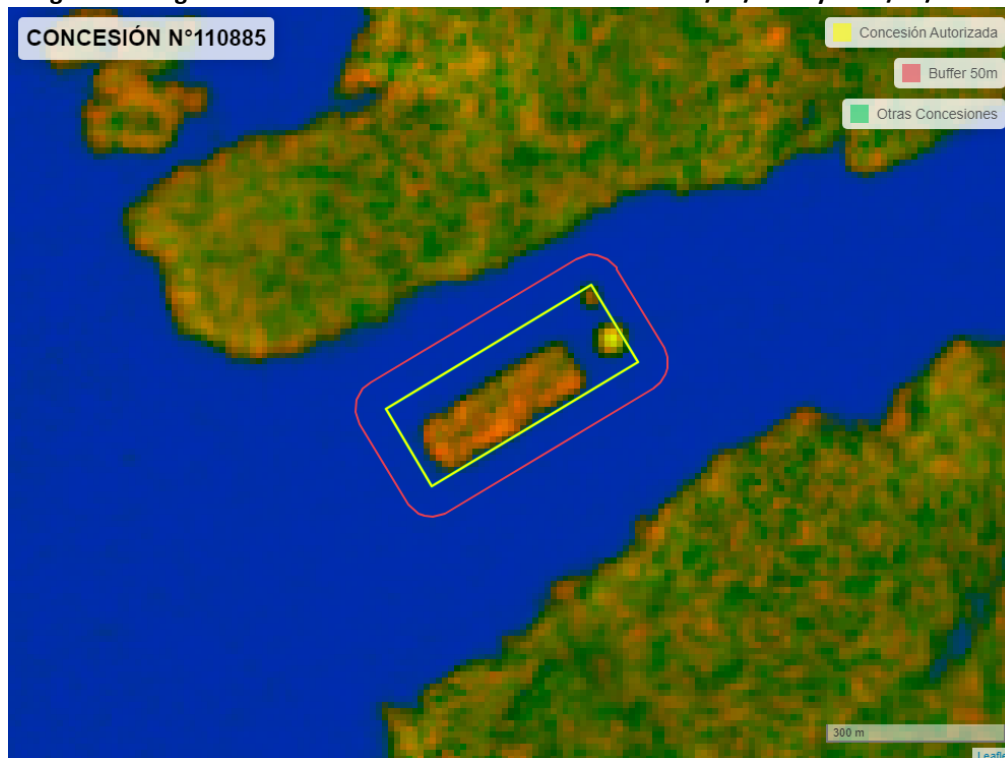
**Figura 4. Imagen satelital del monitoreo realizado entre el 01/07/2024 y el 31/08/2024**

| Período/Fecha | Resultado módulo(s) de cultivo | Resultado estructura(s) de apoyo |
|---|---|---|
| Entre el 01/07/2024 y el 31/08/2024 | Se identifica la presencia de módulos de cultivo de peces dentro de los límites de concesión. | Se identifica la presencia de estructura(s) de apoyo dentro de los límites de concesión. |
