## INFORME TÉCNICO DE FISCALIZACIÓN AMBIENTAL

**CES ISLA ELENA 2 (RNA 110887)**

**DSI-2024-1618-XI-RCA**

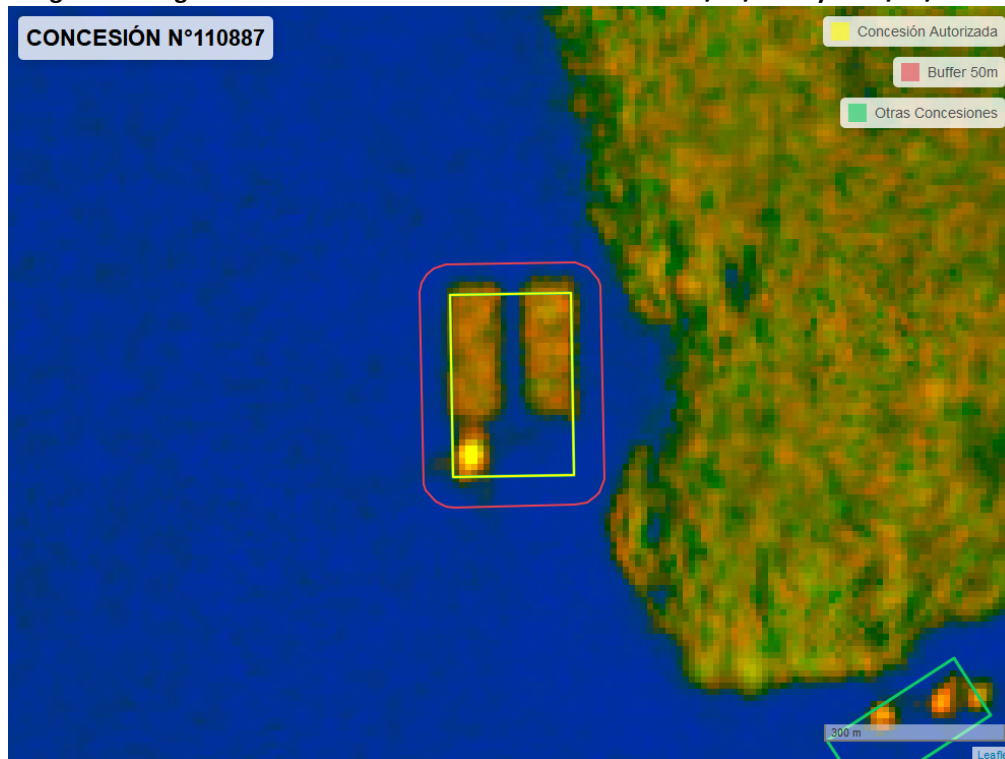
**Figura 3. Imagen satelital del monitoreo realizado entre el 01/04/2024 y el 31/05/2024**

| Período/Fecha | Resultado módulo(s) de cultivo | Resultado estructura(s) de apoyo |
|---|---|---|
| Entre el 01/04/2024 y el 31/05/2024 | Se identifica la presencia de módulos de cultivo de peces dentro de los límites de concesión. | Se identifica la presencia de estructura(s) de apoyo dentro de los límites de concesión. |

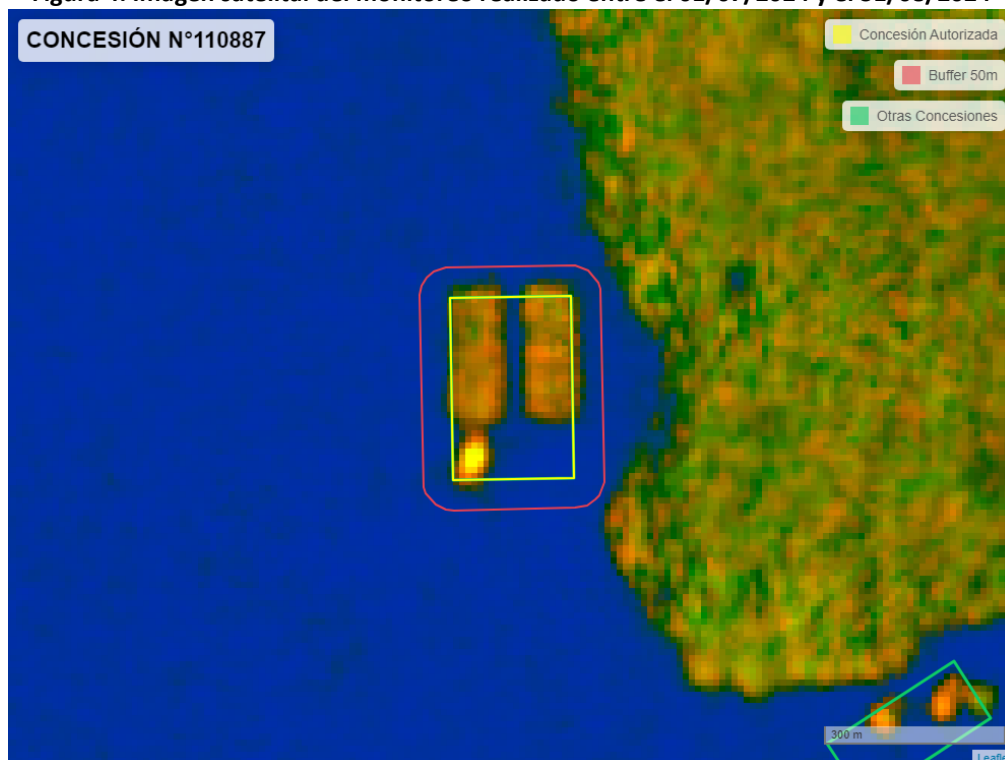
**Figura 4. Imagen satelital del monitoreo realizado entre el 01/07/2024 y el 31/08/2024**

| Período/Fecha | Resultado módulo(s) de cultivo | Resultado estructura(s) de apoyo |
|---|---|---|
| Entre el 01/07/2024 y el 31/08/2024 | Se identifica la presencia de módulos de cultivo de peces dentro de los límites de concesión. | Se identifica la presencia de estructura(s) de apoyo dentro de los límites de concesión. |
