## INFORME TÉCNICO DE FISCALIZACIÓN AMBIENTAL

**CES LUZ 5 (RNA 110888)**

**DSI-2024-1619-XI-RCA**

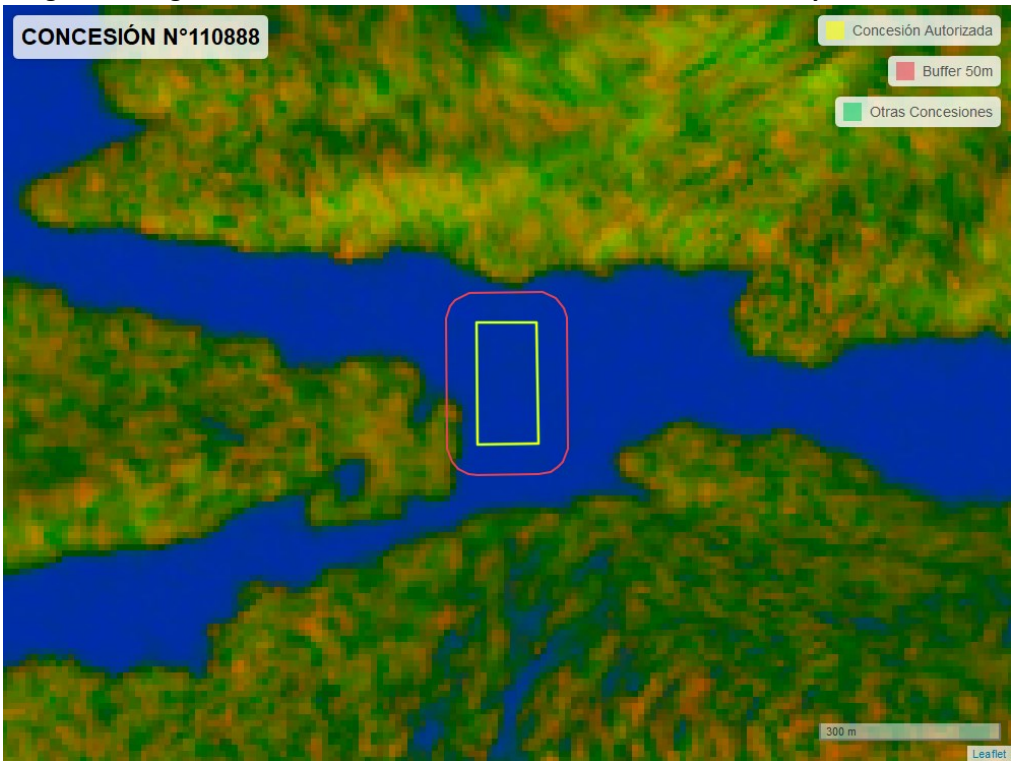
Figura 2. Imagen satelital del monitoreo realizado entre el 01/01/2024 y el 29/02/2024

| Período/Fecha | Resultado módulo(s) de cultivo | Resultado estructura(s) de apoyo |
|---|---|---|
| Entre el 01/01/2024 y el 29/02/2024 | Se identifica la ausencia de módulos de cultivo de peces dentro de los límites de concesión. | Se identifica la ausencia de estructura(s) de apoyo dentro de los límites de concesión. |

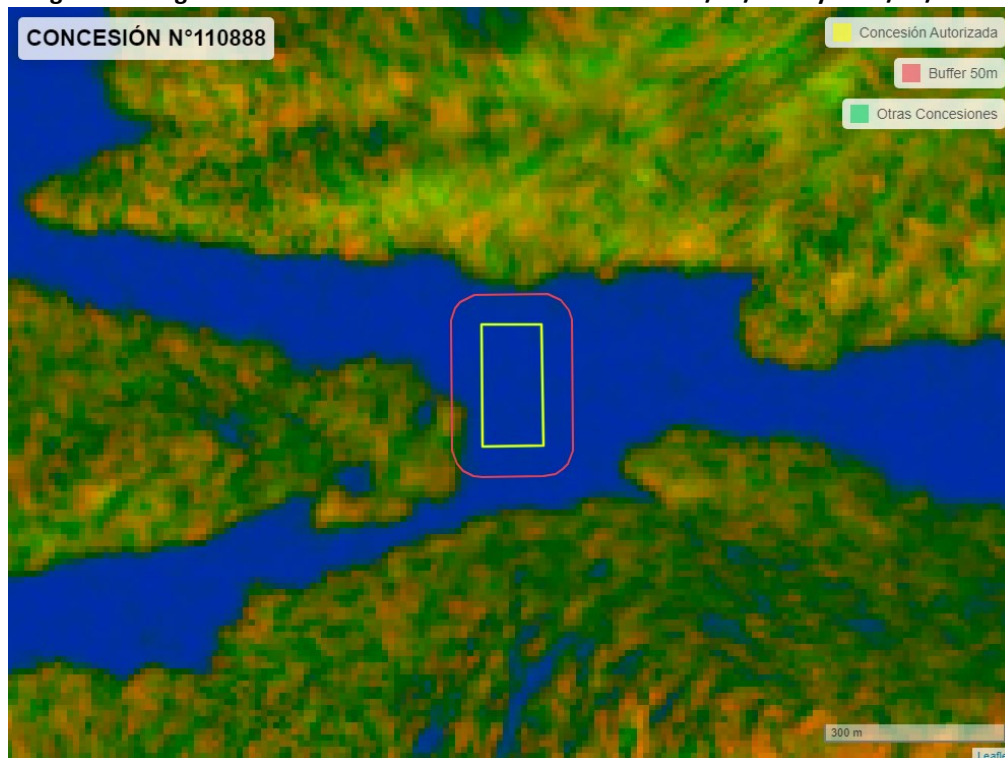
**Figura 4. Imagen satelital del monitoreo realizado entre el 01/07/2024 y el 31/08/2024**

| Período/Fecha | Resultado módulo(s) de cultivo | Resultado estructura(s) de apoyo |
|---|---|---|
| Entre el 01/07/2024 y el 31/08/2024 | Se identifica la ausencia de módulos de cultivo de peces dentro de los límites de concesión. | Se identifica la ausencia de estructura(s) de apoyo dentro de los límites de concesión. |
