## INFORME TÉCNICO DE FISCALIZACIÓN AMBIENTAL

**CES RIVEROS 6 (RNA 110894)**

**DSI-2024-1625-XI-RCA**

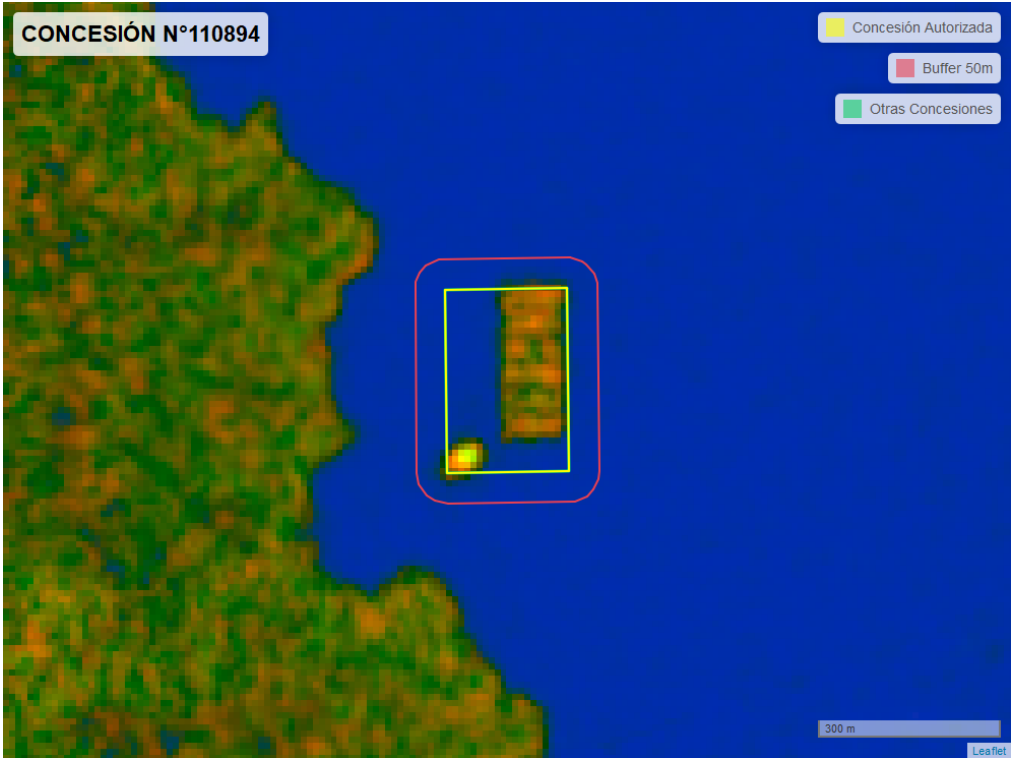
Figura 2. Imagen satelital del monitoreo realizado entre el 01/01/2024 y el 29/02/2024

| Período/Fecha | Resultado módulo(s) de cultivo | Resultado estructura(s) de apoyo |
|---|---|---|
| Entre el 01/01/2024 y el 29/02/2024 | Se identifica la presencia de módulos de cultivo de peces dentro de los límites de concesión. | Se identifica la presencia de estructura(s) de apoyo dentro de los límites de concesión. |

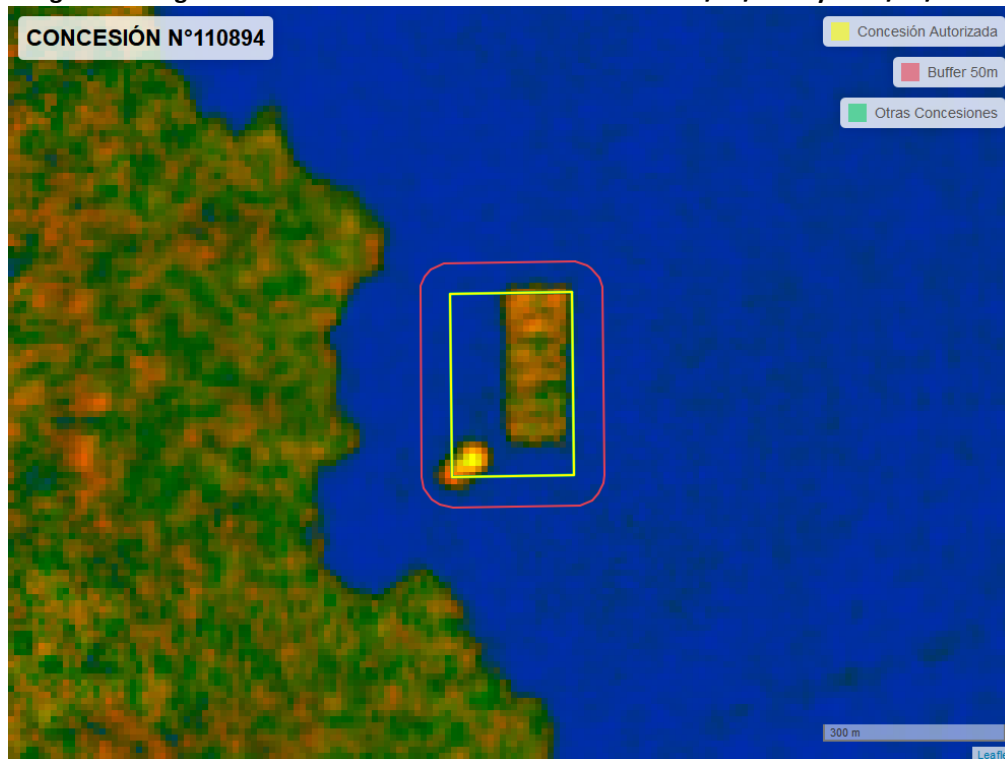
**Figura 3. Imagen satelital del monitoreo realizado entre el 01/04/2024 y el 31/05/2024**

| Período/Fecha | Resultado módulo(s) de cultivo | Resultado estructura(s) de apoyo |
|---|---|---|
| Entre el 01/04/2024 y el 31/05/2024 | Se identifica la presencia de módulos de cultivo de peces dentro de los límites de concesión. | Se identifica la presencia de estructura(s) de apoyo dentro de los límites de concesión. |

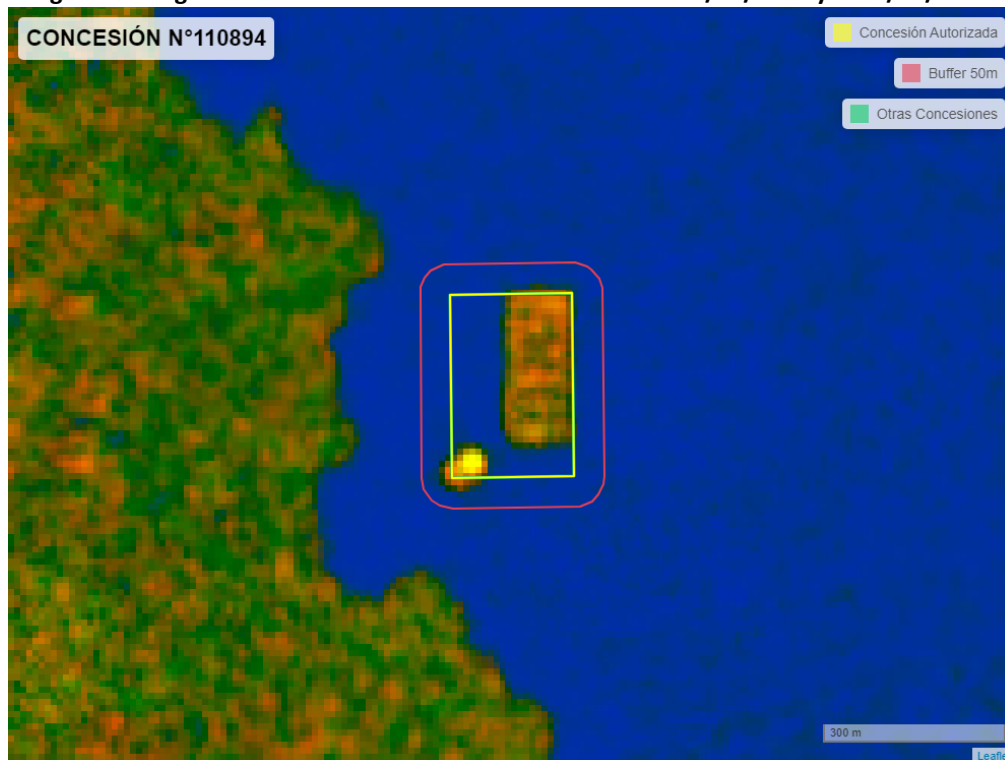
**Figura 4. Imagen satelital del monitoreo realizado entre el 01/07/2024 y el 31/08/2024**

| Período/Fecha | Resultado módulo(s) de cultivo | Resultado estructura(s) de apoyo |
|---|---|---|
| Entre el 01/07/2024 y el 31/08/2024 | Se identifica la presencia de módulos de cultivo de peces dentro de los límites de concesión. | Se identifica la presencia de estructura(s) de apoyo dentro de los límites de concesión. |
