## INFORME TÉCNICO DE FISCALIZACIÓN AMBIENTAL

**CES ISLA TERESA 2 (RNA 110896)**

**DSI-2024-1627-XI-RCA**

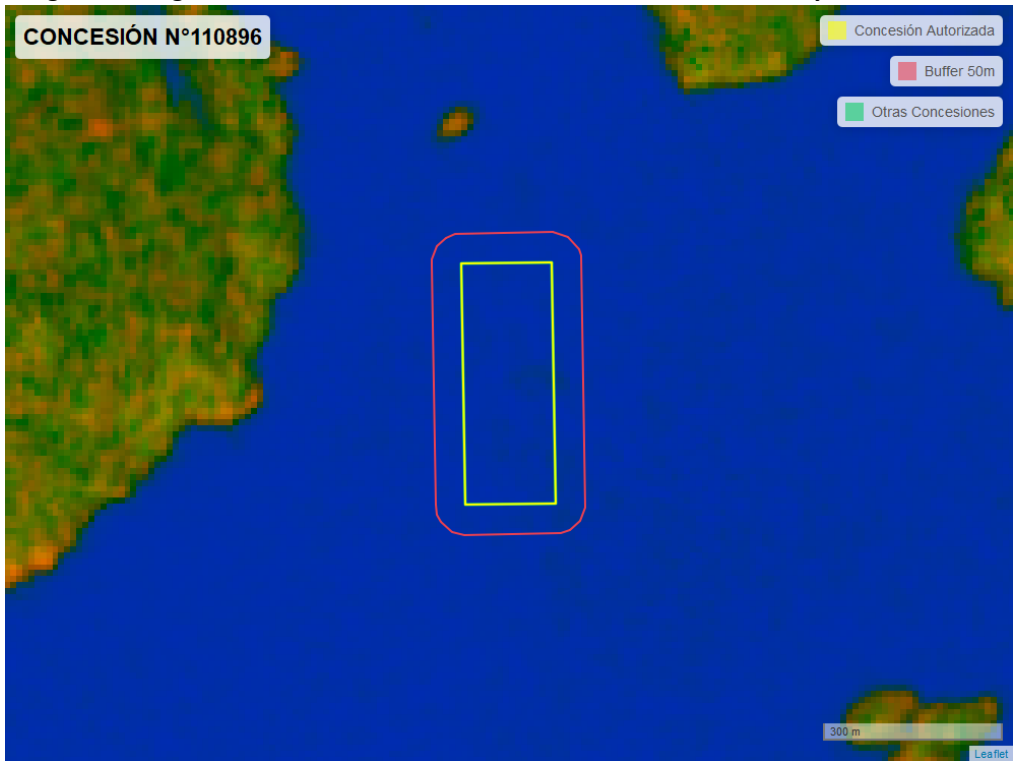
Figura 2. Imagen satelital del monitoreo realizado entre el 01/01/2024 y el 29/02/2024

| Período/Fecha | Resultado módulo(s) de cultivo | Resultado estructura(s) de apoyo |
|---|---|---|
| Entre el 01/01/2024 y el 29/02/2024 | Se identifica la ausencia de módulos de cultivo de peces dentro de los límites de concesión. | Se identifica la ausencia de estructura(s) de apoyo dentro de los límites de concesión. |
