Superintendencia del Medio Ambiente  
Gobierno de Chile

## INFORME TÉCNICO DE FISCALIZACIÓN AMBIENTAL

**JORGE 018 (RNA 110898)**

**DSI-2024-1629-XI-RCA**

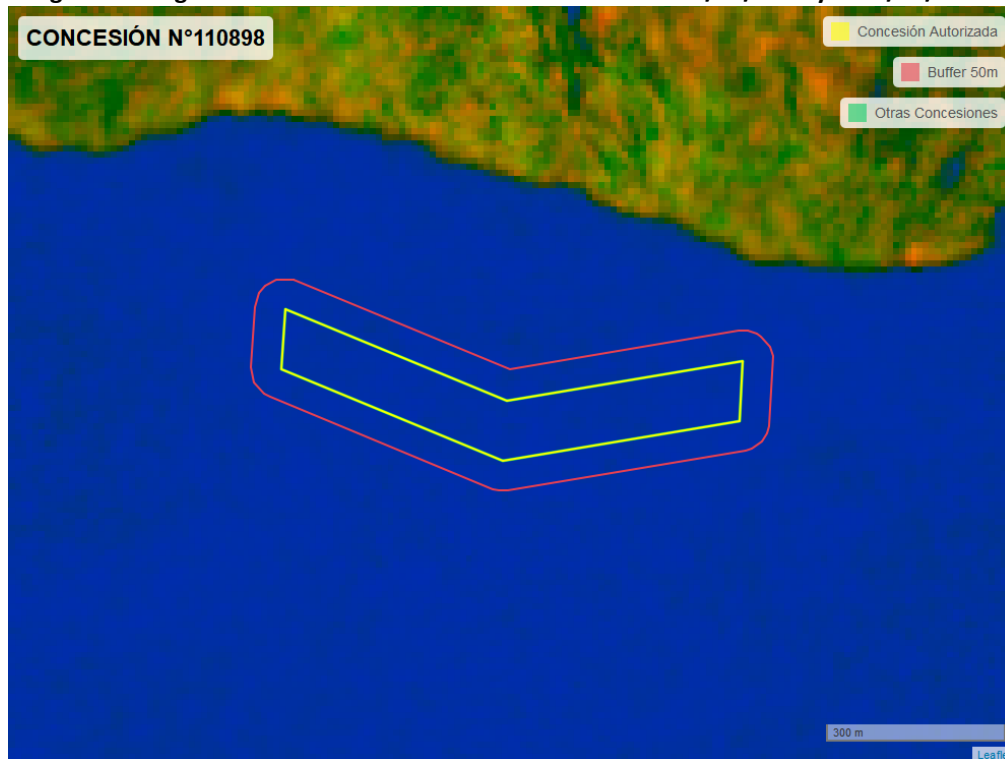
**Figura 3. Imagen satelital del monitoreo realizado entre el 01/04/2024 y el 31/05/2024**

| Período/Fecha | Resultado módulo(s) de cultivo | Resultado estructura(s) de apoyo |
|---|---|---|
| Entre el 01/04/2024 y el 31/05/2024 | Se identifica la ausencia de módulos de cultivo de peces dentro de los límites de concesión. | Se identifica la ausencia de estructura(s) de apoyo dentro de los límites de concesión. |
