## INFORME TÉCNICO DE FISCALIZACIÓN AMBIENTAL

**CES MELIMOYU (RNA 110899)**

**DSI-2024-1630-XI-RCA**

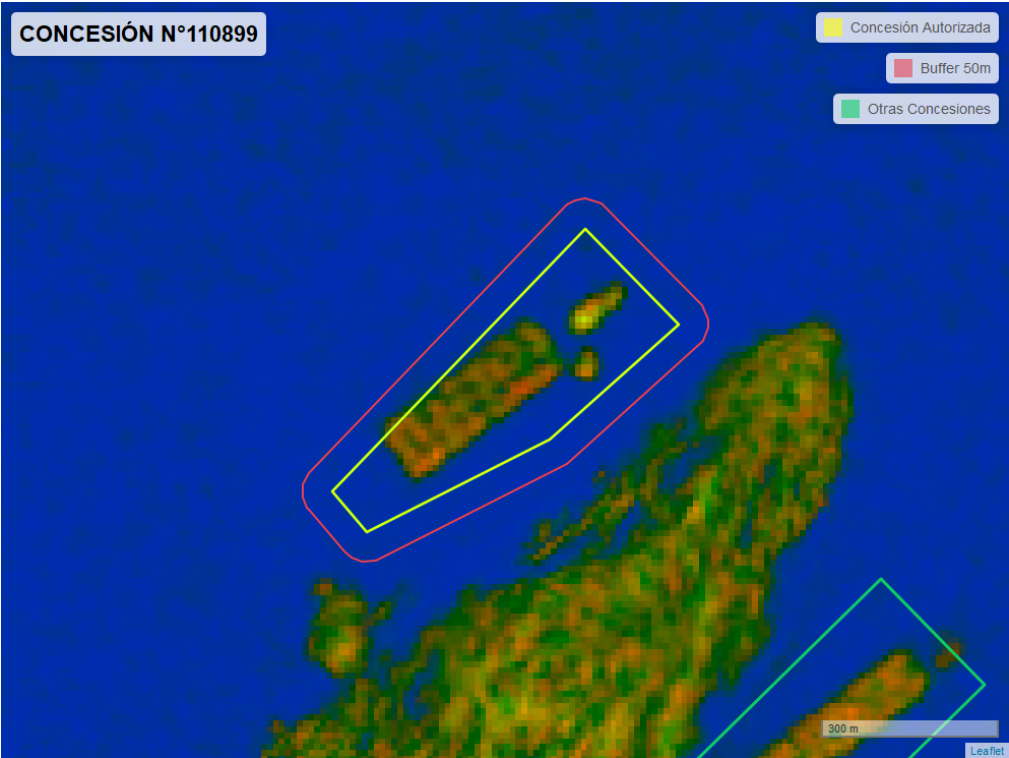
| Período/Fecha | Resultado módulo(s) de cultivo | Resultado estructura(s) de apoyo |
|---|---|---|
| Entre el 01/01/2024 y el 29/02/2024 | Se identifica la presencia de módulos de cultivo de peces dentro de los límites de concesión. | Se identifica la presencia de estructura(s) de apoyo dentro de los límites de concesión. |

Figura 2. Imagen satelital del monitoreo realizado entre el 01/01/2024 y el 29/02/2024
