## INFORME TÉCNICO DE FISCALIZACIÓN AMBIENTAL

**CES BAHÍA ESTER (RNA 110901)**

**DSI-2024-1632-XI-RCA**

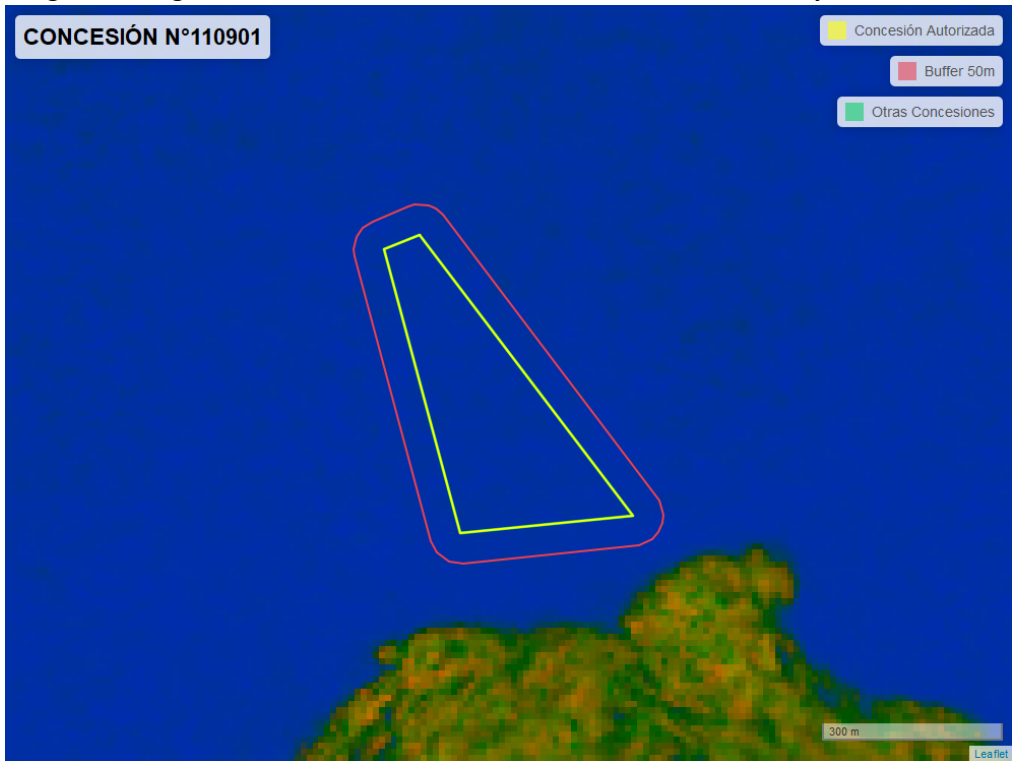
Figura 2. Imagen satelital del monitoreo realizado entre el 01/01/2024 y el 29/02/2024

| Período/Fecha | Resultado módulo(s) de cultivo | Resultado estructura(s) de apoyo |
|---|---|---|
| Entre el 01/01/2024 y el 29/02/2024 | Se identifica la ausencia de módulos de cultivo de peces dentro de los límites de concesión. | Se identifica la ausencia de estructura(s) de apoyo dentro de los límites de concesión. |

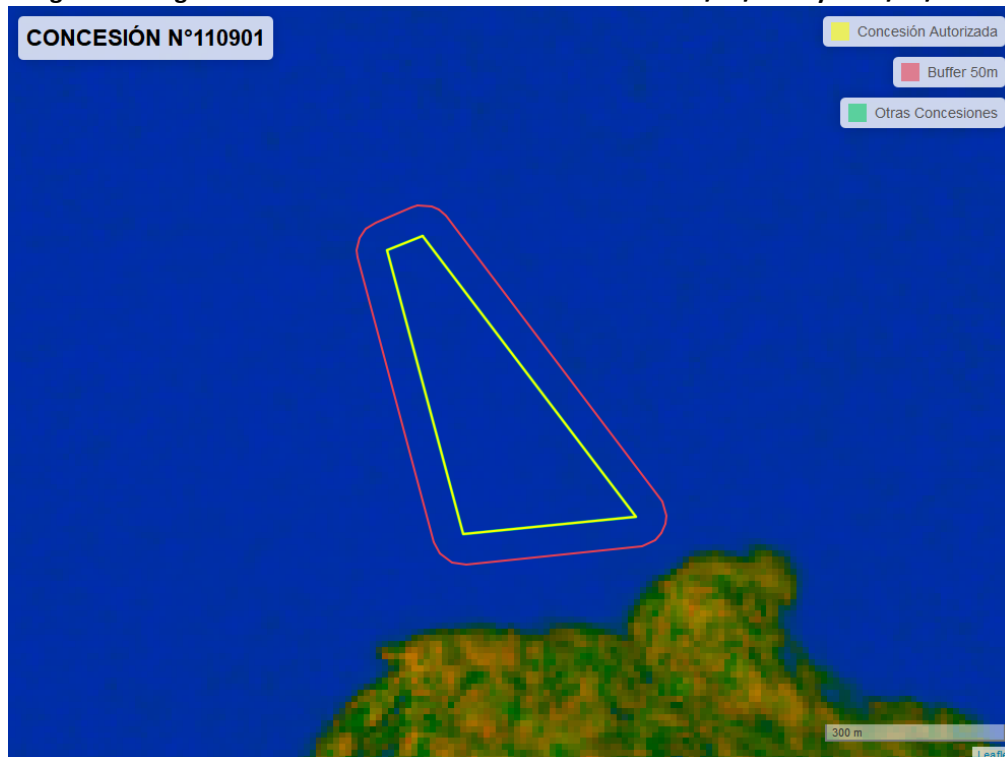
**Figura 3. Imagen satelital del monitoreo realizado entre el 01/04/2024 y el 31/05/2024**

| Período/Fecha | Resultado módulo(s) de cultivo | Resultado estructura(s) de apoyo |
|---|---|---|
| Entre el 01/04/2024 y el 31/05/2024 | Se identifica la ausencia de módulos de cultivo de peces dentro de los límites de concesión. | Se identifica la ausencia de estructura(s) de apoyo dentro de los límites de concesión. |

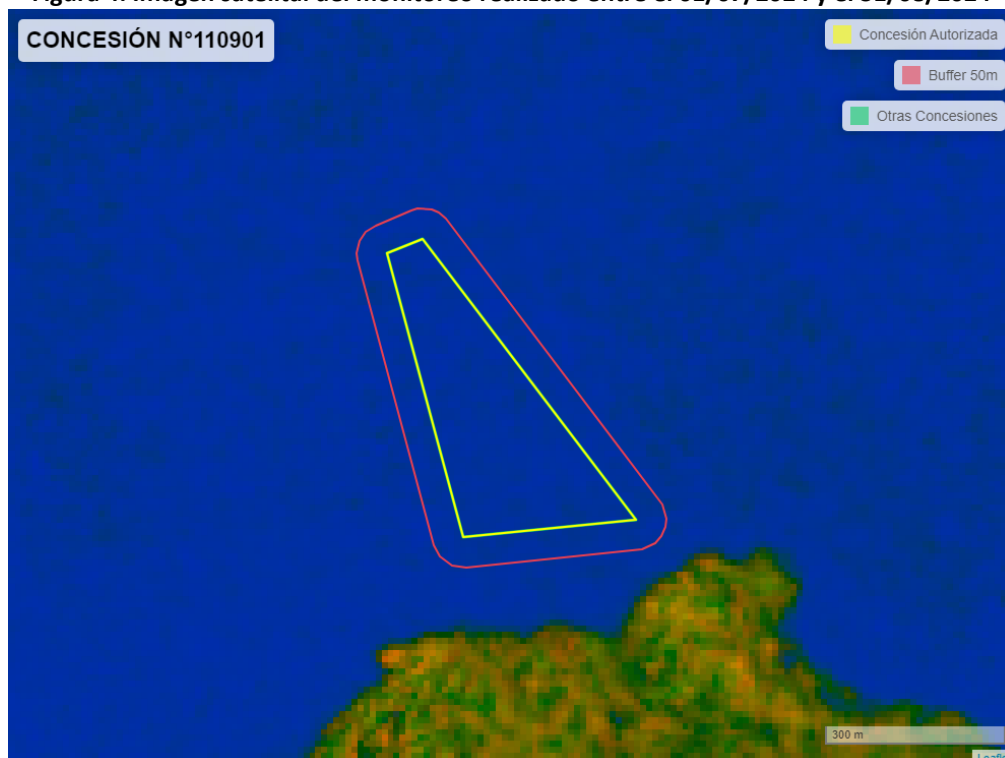
**Figura 4. Imagen satelital del monitoreo realizado entre el 01/07/2024 y el 31/08/2024**

| Período/Fecha | Resultado módulo(s) de cultivo | Resultado estructura(s) de apoyo |
|---|---|---|
| Entre el 01/07/2024 y el 31/08/2024 | Se identifica la ausencia de módulos de cultivo de peces dentro de los límites de concesión. | Se identifica la ausencia de estructura(s) de apoyo dentro de los límites de concesión. |
