## INFORME TÉCNICO DE FISCALIZACIÓN AMBIENTAL

**CES ESTERO CACERES (RNA 110906)**

**DSI-2024-1637-XI-RCA**

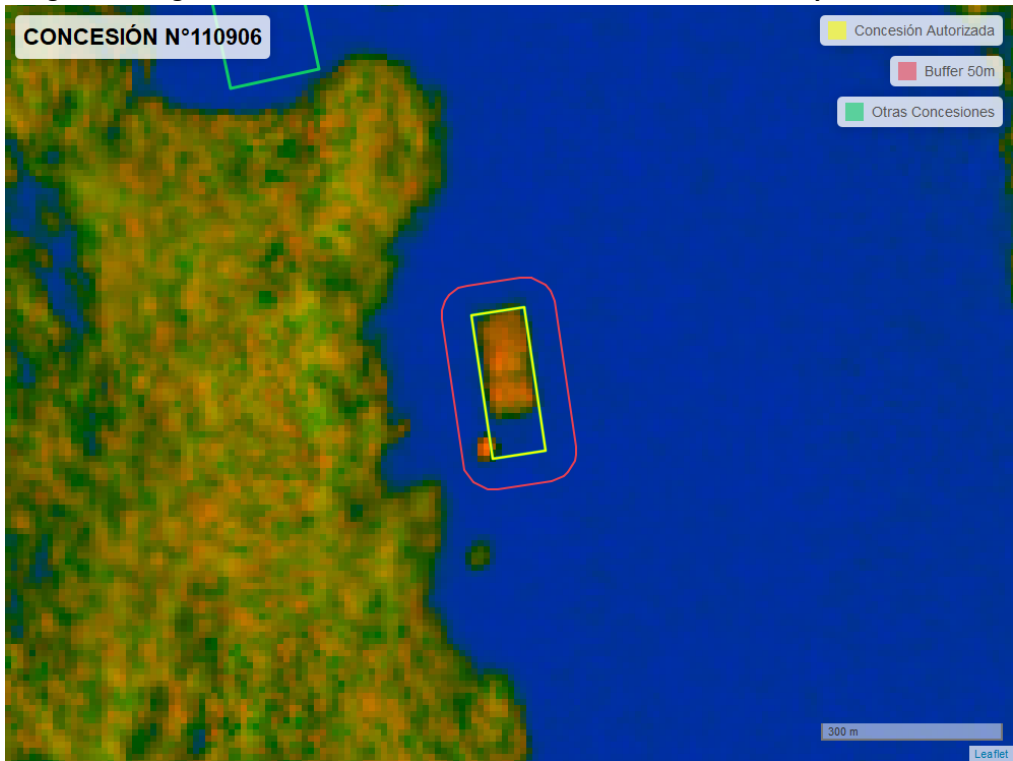
| Período/Fecha | Resultado módulo(s) de cultivo | Resultado estructura(s) de apoyo |
|---|---|---|
| Entre el 01/01/2024 y el 29/02/2024 | Se identifica la presencia de módulos de cultivo de peces dentro de los límites de concesión. | Se identifica la presencia de estructura(s) de apoyo dentro de los límites de concesión. |

Figura 2. Imagen satelital del monitoreo realizado entre el 01/01/2024 y el 29/02/2024

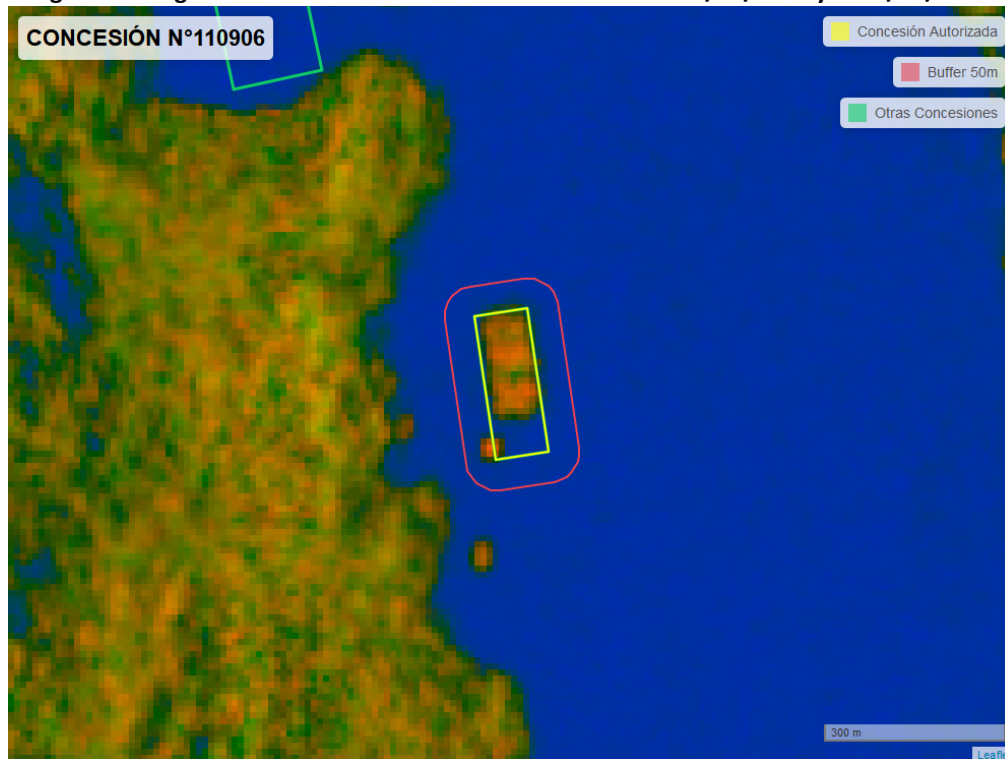
| Período/Fecha | Resultado módulo(s) de cultivo | Resultado estructura(s) de apoyo |
|---|---|---|
| Entre el 01/04/2024 y el 31/05/2024 | Se identifica la presencia de módulos de cultivo de peces dentro de los límites de concesión. | Se identifica la presencia de estructura(s) de apoyo dentro de los límites de concesión. |

**Figura 3. Imagen satelital del monitoreo realizado entre el 01/04/2024 y el 31/05/2024**

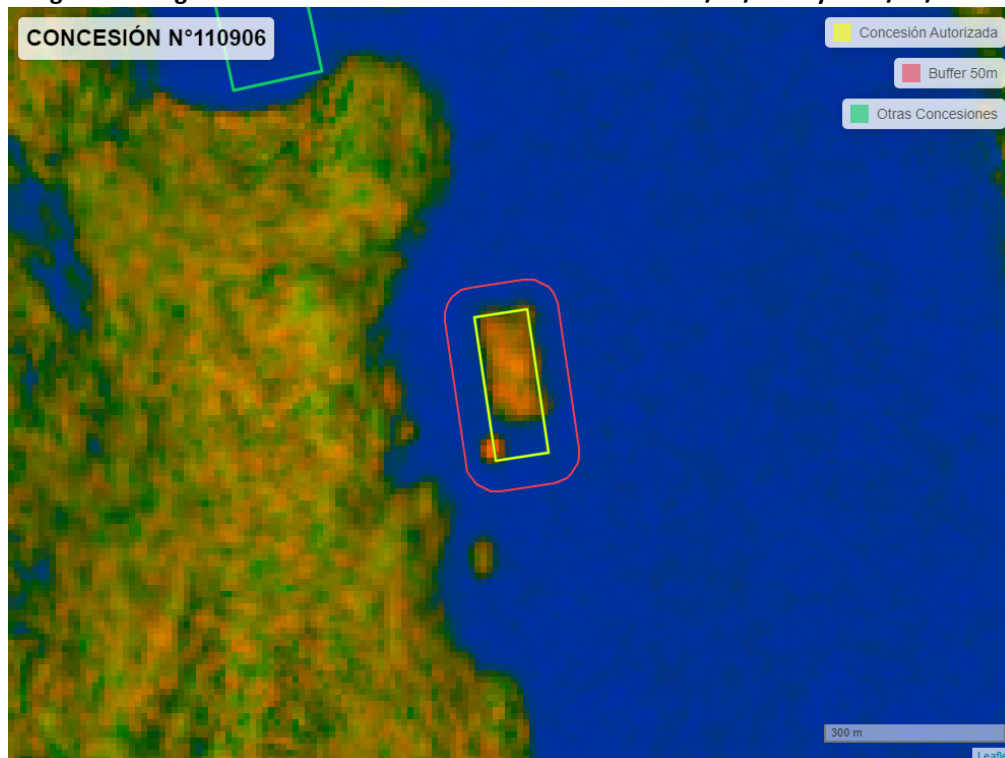
| Período/Fecha | Resultado módulo(s) de cultivo | Resultado estructura(s) de apoyo |
|---|---|---|
| Entre el 01/07/2024 y el 31/08/2024 | Se identifica la presencia de módulos de cultivo de peces dentro de los límites de concesión. | Se identifica la presencia de estructura(s) de apoyo dentro de los límites de concesión. |

**Figura 4. Imagen satelital del monitoreo realizado entre el 01/07/2024 y el 31/08/2024**
