## INFORME TÉCNICO DE FISCALIZACIÓN AMBIENTAL

**CES CUPTANA 13 (RNA 110908)**

**DSI-2024-1639-XI-RCA**

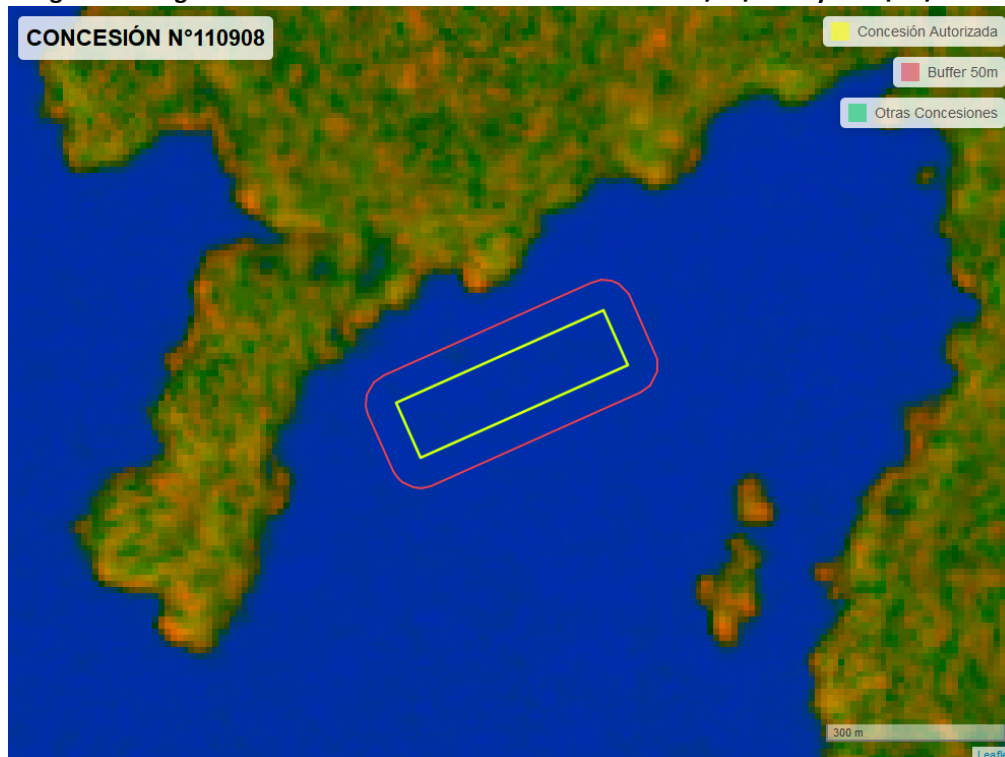
| Período/Fecha | Resultado módulo(s) de cultivo | Resultado estructura(s) de apoyo |
|---|---|---|
| Entre el 01/04/2024 y el 31/05/2024 | Se identifica la ausencia de módulos de cultivo de peces dentro de los límites de concesión. | Se identifica la ausencia de estructura(s) de apoyo dentro de los límites de concesión. |

**Figura 3. Imagen satelital del monitoreo realizado entre el 01/04/2024 y el 31/05/2024**

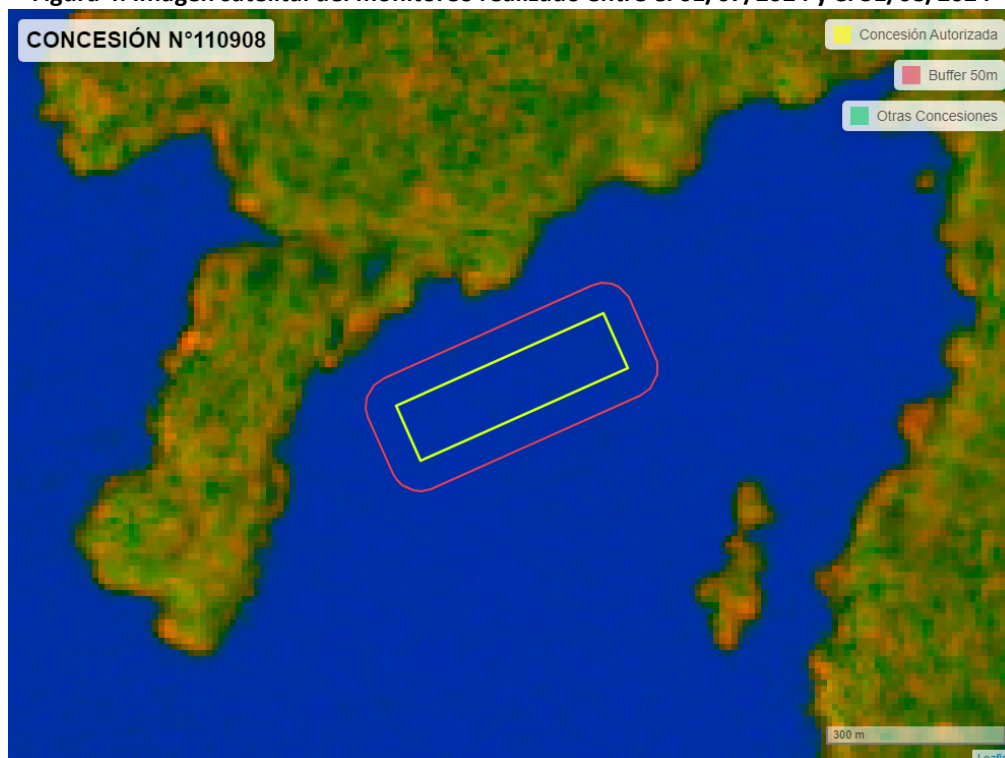
| Período/Fecha | Resultado módulo(s) de cultivo | Resultado estructura(s) de apoyo |
|---|---|---|
| Entre el 01/07/2024 y el 31/08/2024 | Se identifica la ausencia de módulos de cultivo de peces dentro de los límites de concesión. | Se identifica la ausencia de estructura(s) de apoyo dentro de los límites de concesión. |

**Figura 4. Imagen satelital del monitoreo realizado entre el 01/07/2024 y el 31/08/2024**
