## INFORME TÉCNICO DE FISCALIZACIÓN AMBIENTAL

**CES HERRERA (RNA 110909)**

**DSI-2024-1640-XI-RCA**

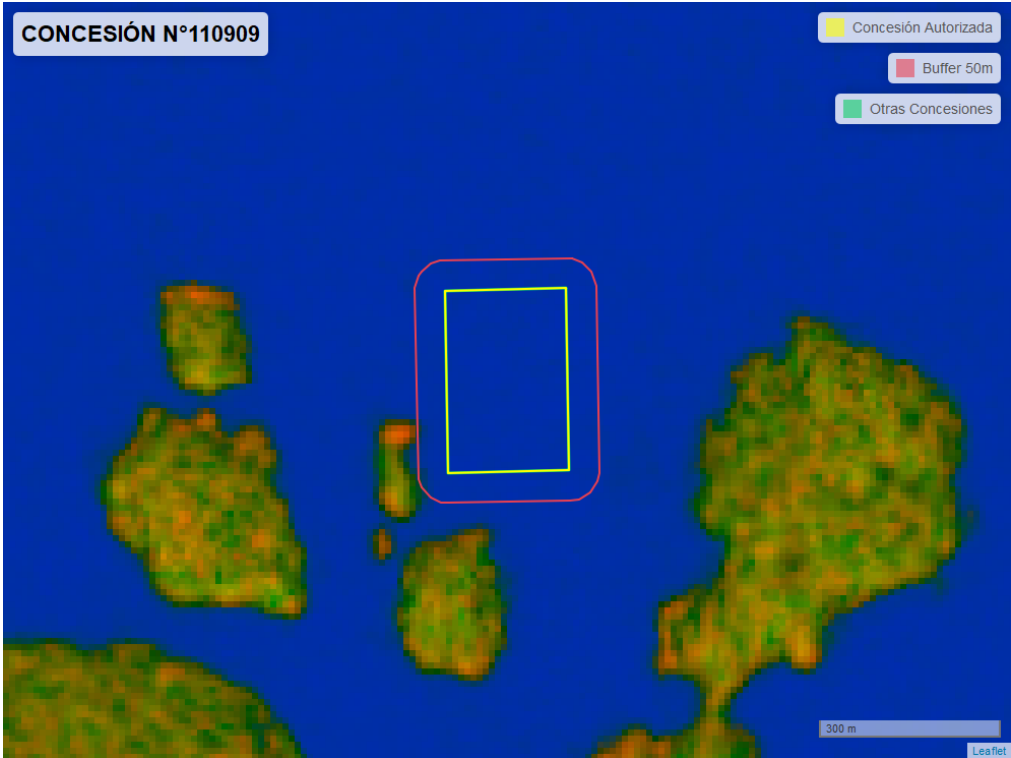
Figura 2. Imagen satelital del monitoreo realizado entre el 01/01/2024 y el 29/02/2024

| Período/Fecha | Resultado módulo(s) de cultivo | Resultado estructura(s) de apoyo |
|---|---|---|
| Entre el 01/01/2024 y el 29/02/2024 | Se identifica la ausencia de módulos de cultivo de peces dentro de los límites de concesión. | Se identifica la ausencia de estructura(s) de apoyo dentro de los límites de concesión. |

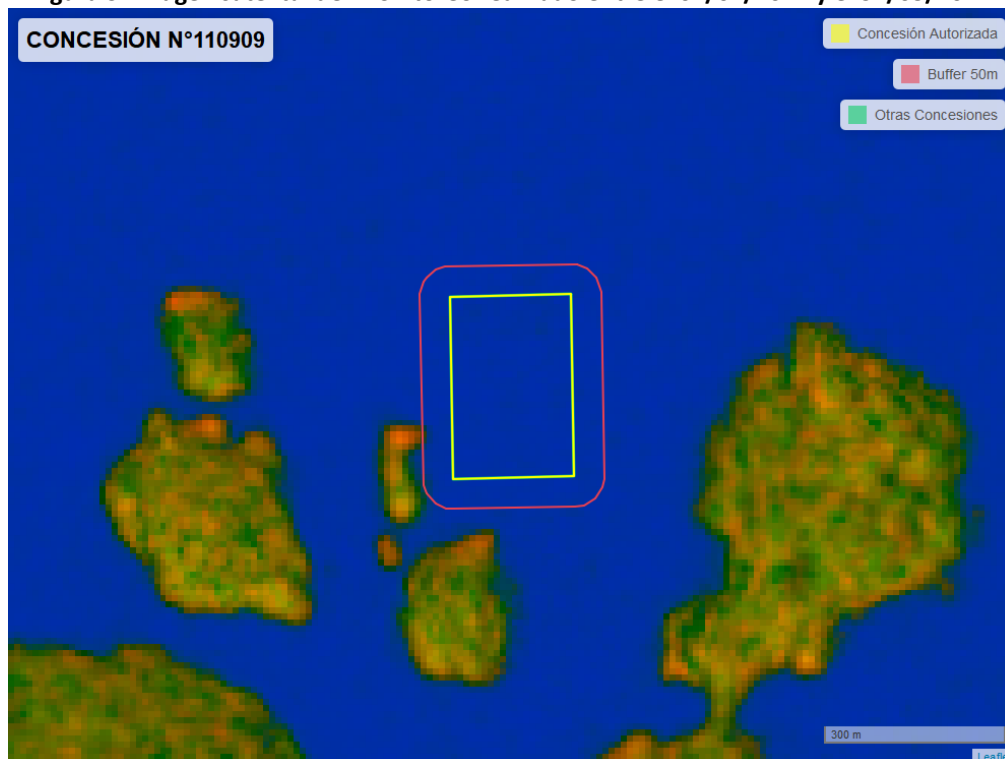
**Figura 3. Imagen satelital del monitoreo realizado entre el 01/04/2024 y el 31/05/2024**

| Período/Fecha | Resultado módulo(s) de cultivo | Resultado estructura(s) de apoyo |
|---|---|---|
| Entre el 01/04/2024 y el 31/05/2024 | Se identifica la ausencia de módulos de cultivo de peces dentro de los límites de concesión. | Se identifica la ausencia de estructura(s) de apoyo dentro de los límites de concesión. |

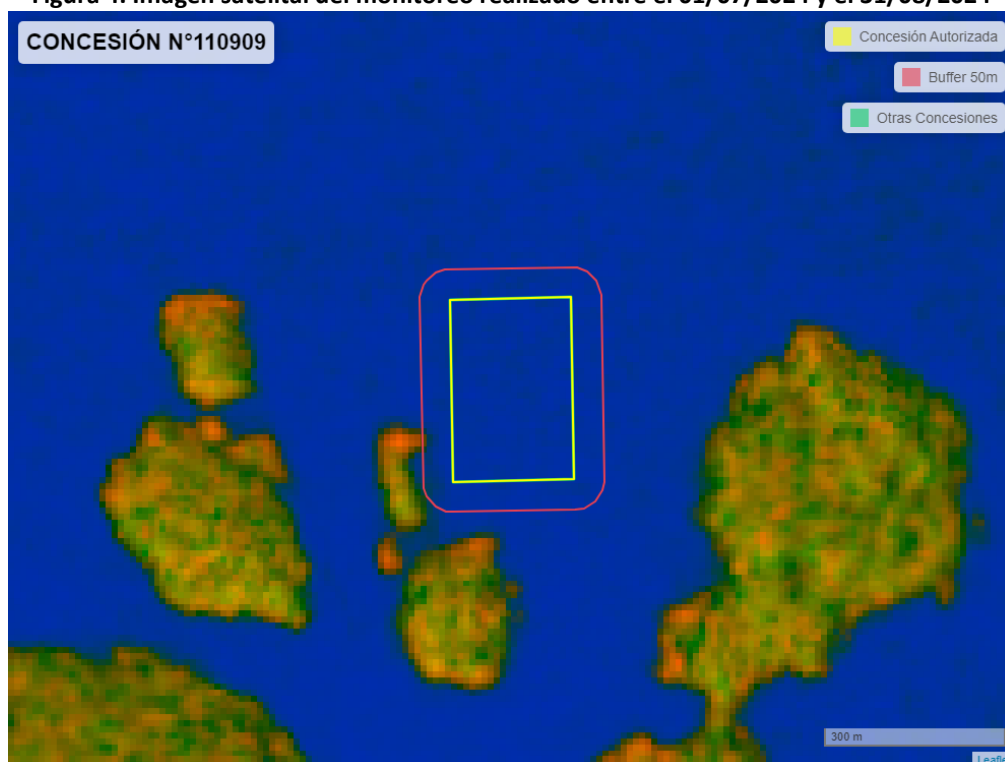
**Figura 4. Imagen satelital del monitoreo realizado entre el 01/07/2024 y el 31/08/2024**

| Período/Fecha | Resultado módulo(s) de cultivo | Resultado estructura(s) de apoyo |
|---|---|---|
| Entre el 01/07/2024 y el 31/08/2024 | Se identifica la ausencia de módulos de cultivo de peces dentro de los límites de concesión. | Se identifica la ausencia de estructura(s) de apoyo dentro de los límites de concesión. |
