## INFORME TÉCNICO DE FISCALIZACIÓN AMBIENTAL

**CES BROKEN (RNA 110912)**

**DSI-2024-1643-XI-RCA**

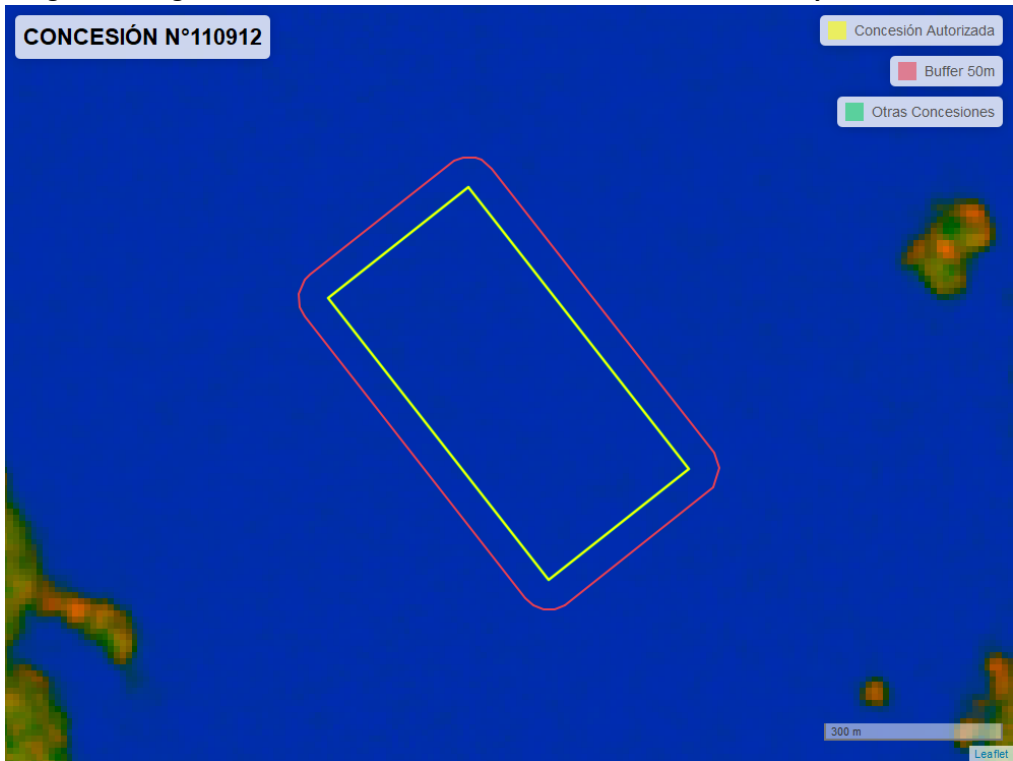
Figura 2. Imagen satelital del monitoreo realizado entre el 01/01/2024 y el 29/02/2024

| Período/Fecha | Resultado módulo(s) de cultivo | Resultado estructura(s) de apoyo |
|---|---|---|
| Entre el 01/01/2024 y el 29/02/2024 | Se identifica la ausencia de módulos de cultivo de peces dentro de los límites de concesión. | Se identifica la ausencia de estructura(s) de apoyo dentro de los límites de concesión. |

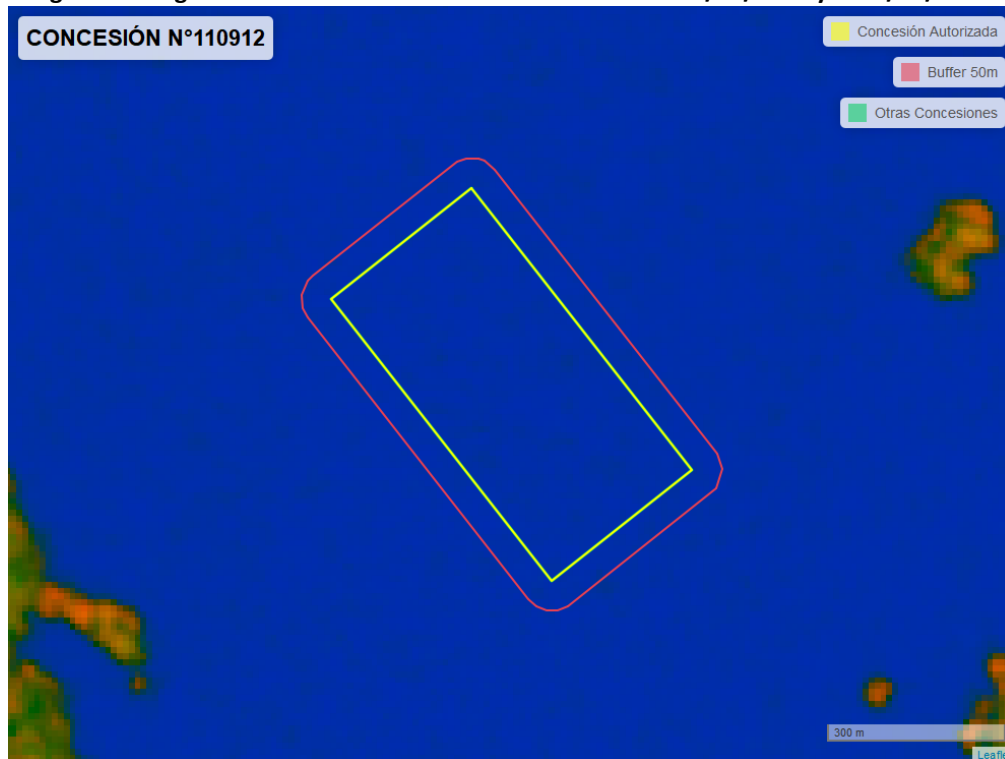
**Figura 3. Imagen satelital del monitoreo realizado entre el 01/04/2024 y el 31/05/2024**

| Período/Fecha | Resultado módulo(s) de cultivo | Resultado estructura(s) de apoyo |
|---|---|---|
| Entre el 01/04/2024 y el 31/05/2024 | Se identifica la ausencia de módulos de cultivo de peces dentro de los límites de concesión. | Se identifica la ausencia de estructura(s) de apoyo dentro de los límites de concesión. |

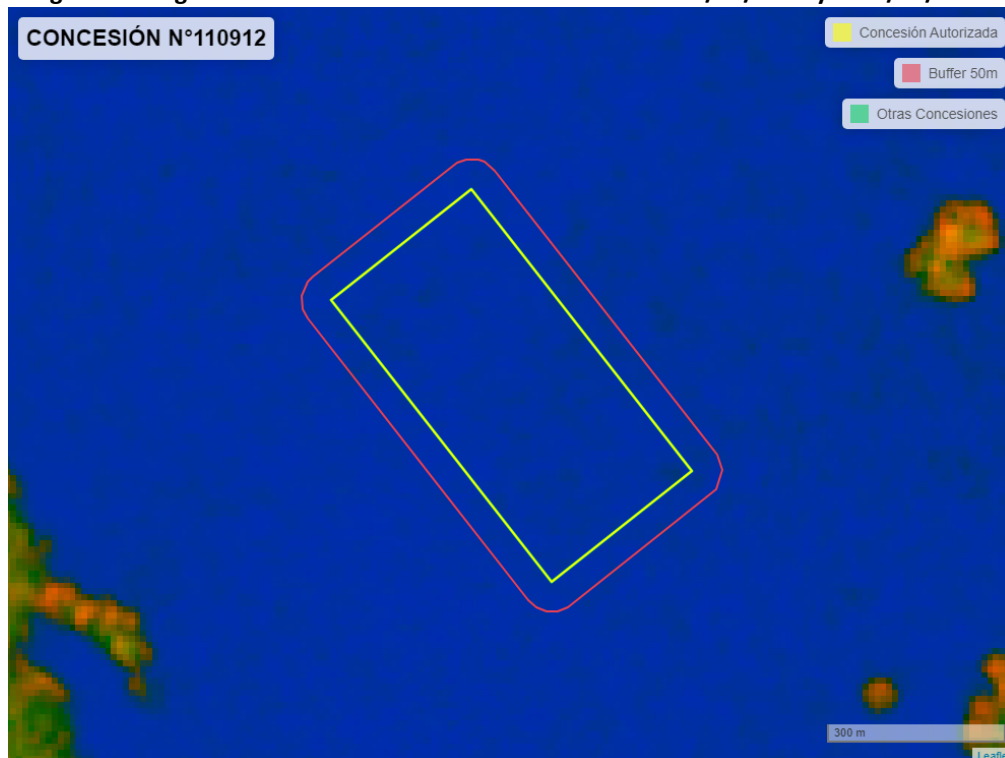
**Figura 4. Imagen satelital del monitoreo realizado entre el 01/07/2024 y el 31/08/2024**

| Período/Fecha | Resultado módulo(s) de cultivo | Resultado estructura(s) de apoyo |
|---|---|---|
| Entre el 01/07/2024 y el 31/08/2024 | Se identifica la ausencia de módulos de cultivo de peces dentro de los límites de concesión. | Se identifica la ausencia de estructura(s) de apoyo dentro de los límites de concesión. |
