## INFORME TÉCNICO DE FISCALIZACIÓN AMBIENTAL

**CES GALA 2 (RNA 110914)**

**DSI-2024-1644-XI-RCA**

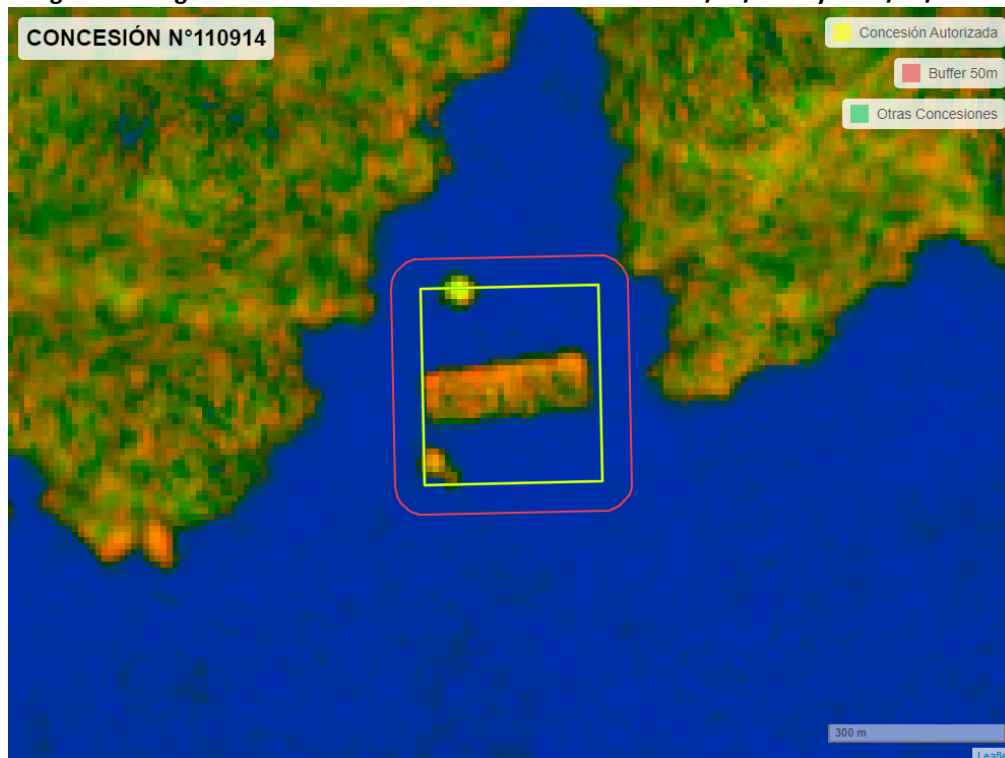
**Figura 4. Imagen satelital del monitoreo realizado entre el 01/07/2024 y el 31/08/2024**

| Período/Fecha | Resultado módulo(s) de cultivo | Resultado estructura(s) de apoyo |
|---|---|---|
| Entre el 01/07/2024 y el 31/08/2024 | Se identifica la presencia de módulos de cultivo de peces dentro de los límites de concesión. | Se identifica la presencia de estructura(s) de apoyo dentro de los límites de concesión. |
