## INFORME TÉCNICO DE FISCALIZACIÓN AMBIENTAL

**CES BENJAMIN 1 (RNA 110915)**

**DSI-2024-1645-XI-RCA**

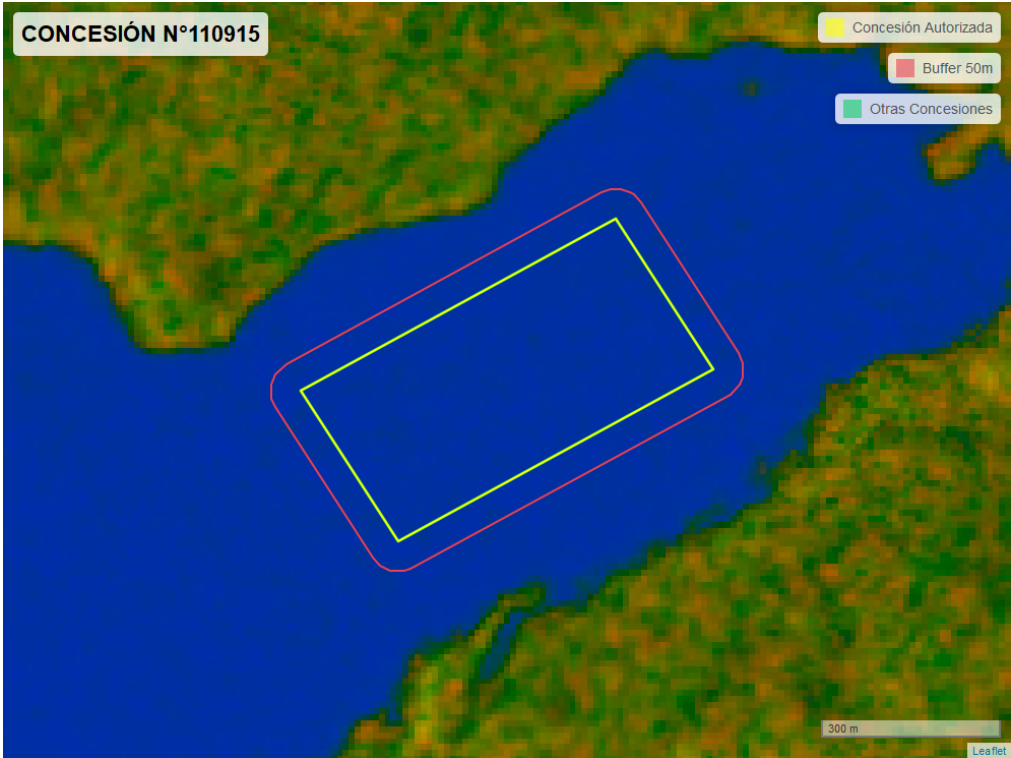
Figura 2. Imagen satelital del monitoreo realizado entre el 01/01/2024 y el 29/02/2024

| Período/Fecha | Resultado módulo(s) de cultivo | Resultado estructura(s) de apoyo |
|---|---|---|
| Entre el 01/01/2024 y el 29/02/2024 | Se identifica la ausencia de módulos de cultivo de peces dentro de los límites de concesión. | Se identifica la ausencia de estructura(s) de apoyo dentro de los límites de concesión. |

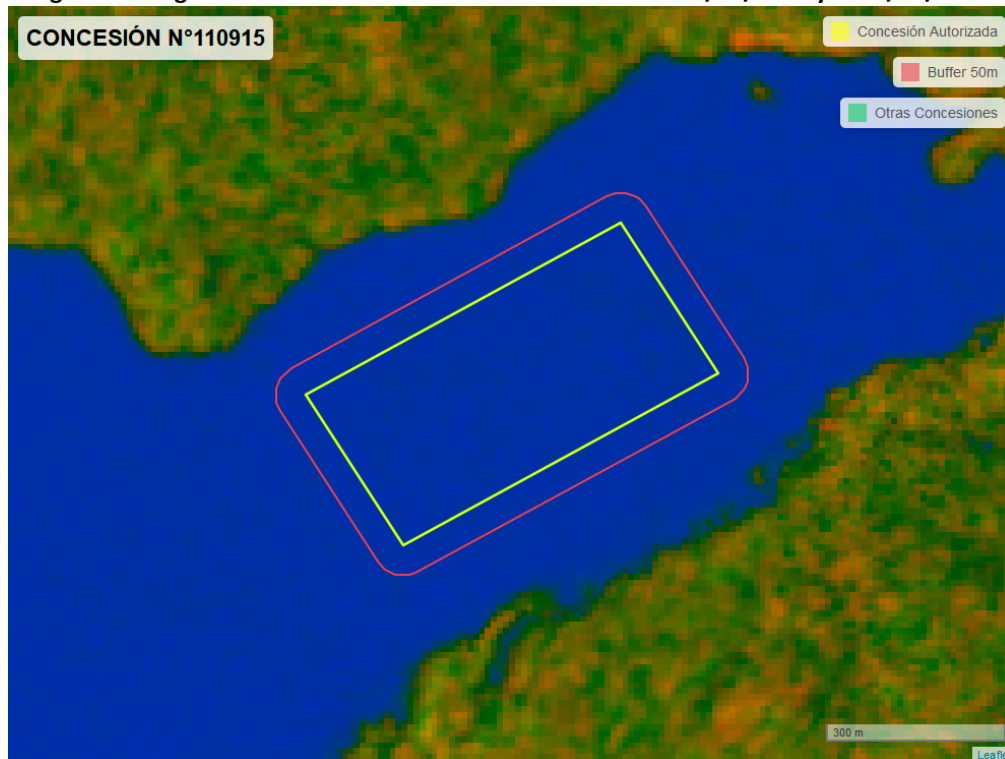
**Figura 3. Imagen satelital del monitoreo realizado entre el 01/04/2024 y el 31/05/2024**

| Período/Fecha | Resultado módulo(s) de cultivo | Resultado estructura(s) de apoyo |
|---|---|---|
| Entre el 01/04/2024 y el 31/05/2024 | Se identifica la ausencia de módulos de cultivo de peces dentro de los límites de concesión. | Se identifica la ausencia de estructura(s) de apoyo dentro de los límites de concesión. |

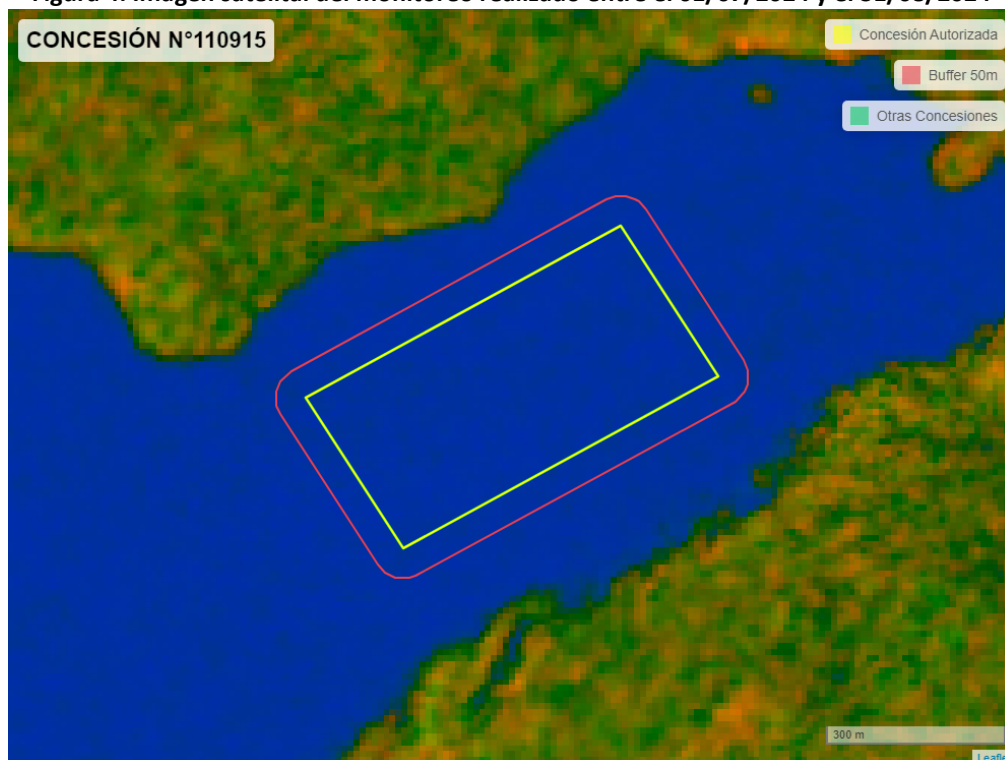
**Figura 4. Imagen satelital del monitoreo realizado entre el 01/07/2024 y el 31/08/2024**

| Período/Fecha | Resultado módulo(s) de cultivo | Resultado estructura(s) de apoyo |
|---|---|---|
| Entre el 01/07/2024 y el 31/08/2024 | Se identifica la ausencia de módulos de cultivo de peces dentro de los límites de concesión. | Se identifica la ausencia de estructura(s) de apoyo dentro de los límites de concesión. |
