## INFORME TÉCNICO DE FISCALIZACIÓN AMBIENTAL

**CES ISLA S-N, SECTOR COSTA S (RNA 110923)**

**DSI-2024-1653-XI-RCA**

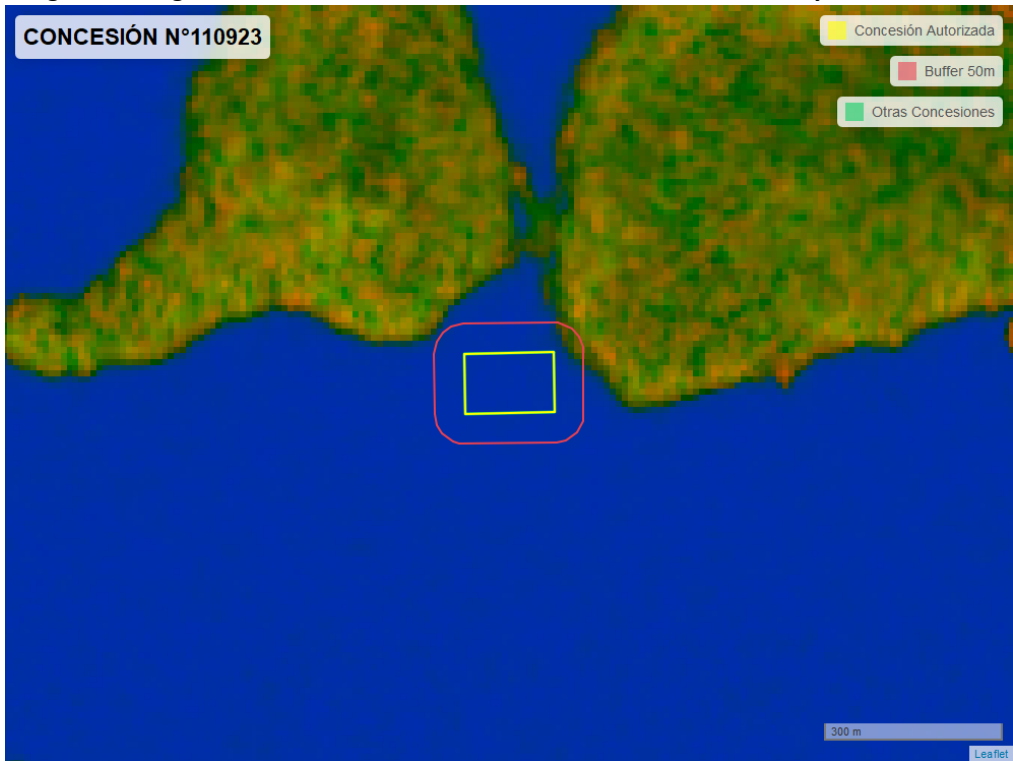
Figura 2. Imagen satelital del monitoreo realizado entre el 01/01/2024 y el 29/02/2024

| Período/Fecha | Resultado módulo(s) de cultivo | Resultado estructura(s) de apoyo |
|---|---|---|
| Entre el 01/01/2024 y el 29/02/2024 | Se identifica la ausencia de módulos de cultivo de peces dentro de los límites de concesión. | Se identifica la ausencia de estructura(s) de apoyo dentro de los límites de concesión. |

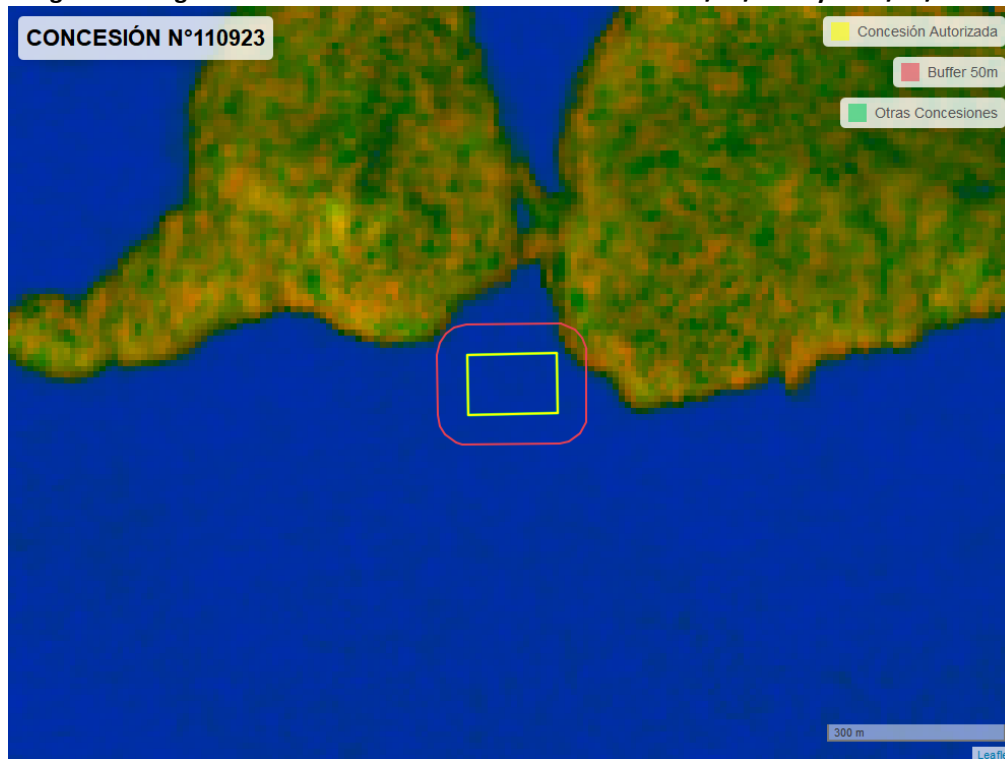
**Figura 3. Imagen satelital del monitoreo realizado entre el 01/04/2024 y el 31/05/2024**

| Período/Fecha | Resultado módulo(s) de cultivo | Resultado estructura(s) de apoyo |
|---|---|---|
| Entre el 01/04/2024 y el 31/05/2024 | Se identifica la ausencia de módulos de cultivo de peces dentro de los límites de concesión. | Se identifica la ausencia de estructura(s) de apoyo dentro de los límites de concesión. |

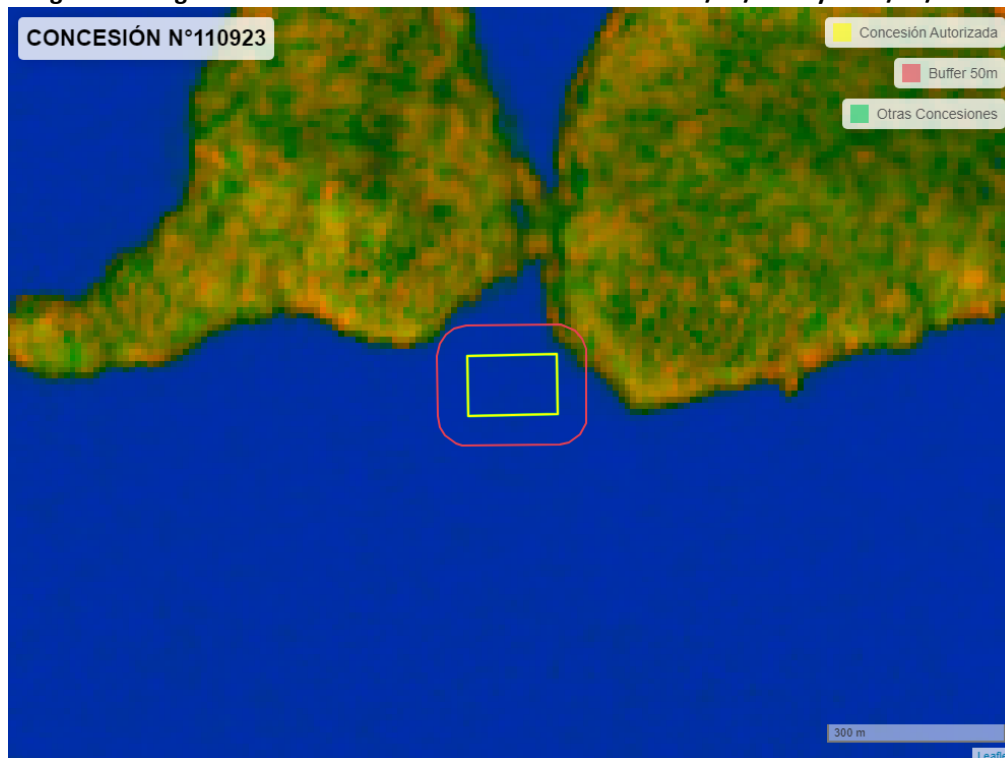
**Figura 4. Imagen satelital del monitoreo realizado entre el 01/07/2024 y el 31/08/2024**

| Período/Fecha | Resultado módulo(s) de cultivo | Resultado estructura(s) de apoyo |
|---|---|---|
| Entre el 01/07/2024 y el 31/08/2024 | Se identifica la ausencia de módulos de cultivo de peces dentro de los límites de concesión. | Se identifica la ausencia de estructura(s) de apoyo dentro de los límites de concesión. |
