## INFORME TÉCNICO DE FISCALIZACIÓN AMBIENTAL

**CES SIERRA (RNA 110925)**

**DSI-2024-1655-XI-RCA**

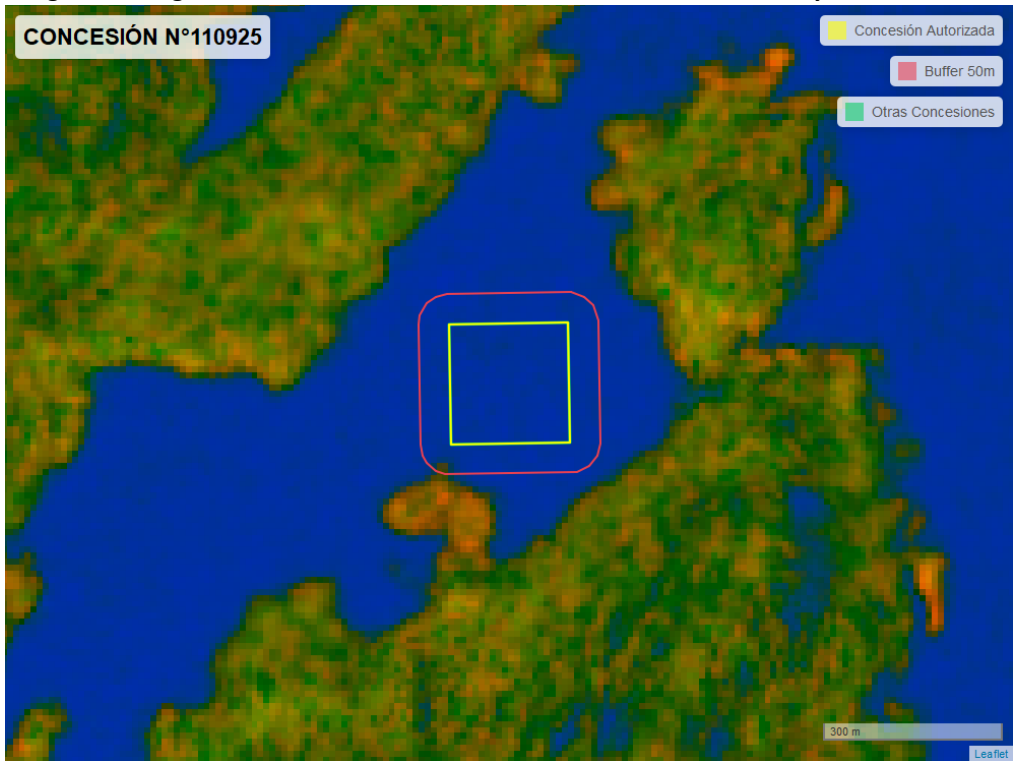
Figura 2. Imagen satelital del monitoreo realizado entre el 01/01/2024 y el 29/02/2024

| Período/Fecha | Resultado módulo(s) de cultivo | Resultado estructura(s) de apoyo |
|---|---|---|
| Entre el 01/01/2024 y el 29/02/2024 | Se identifica la ausencia de módulos de cultivo de peces dentro de los límites de concesión. | Se identifica la ausencia de estructura(s) de apoyo dentro de los límites de concesión. |

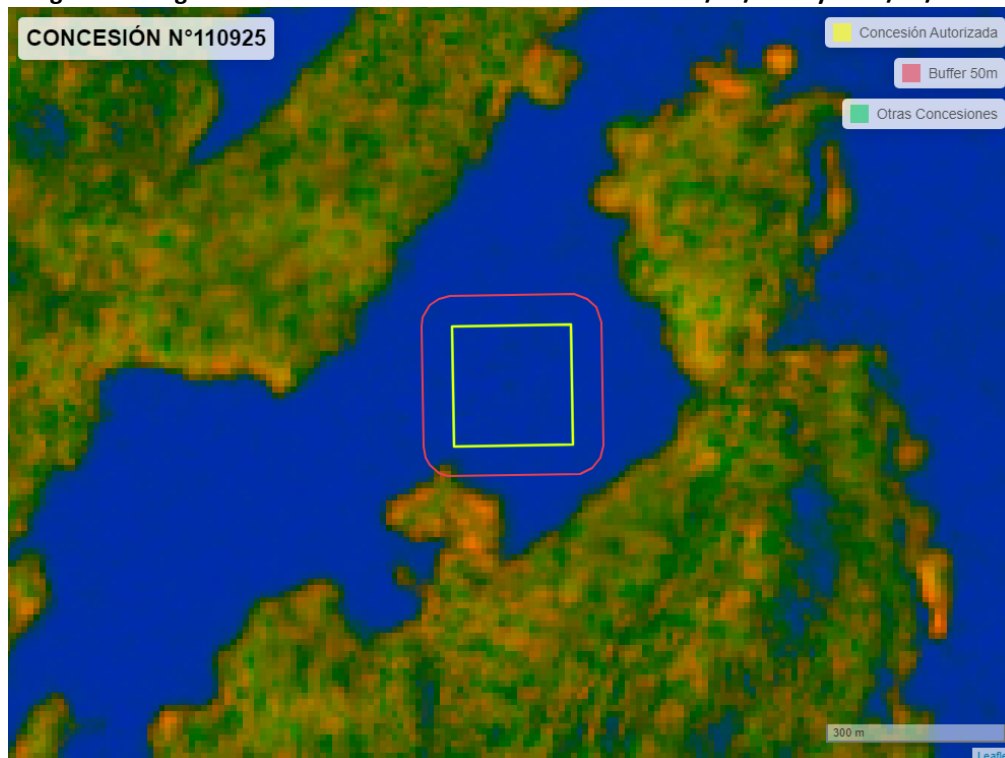
**Figura 4. Imagen satelital del monitoreo realizado entre el 01/07/2024 y el 31/08/2024**

| Período/Fecha | Resultado módulo(s) de cultivo | Resultado estructura(s) de apoyo |
|---|---|---|
| Entre el 01/07/2024 y el 31/08/2024 | Se identifica la ausencia de módulos de cultivo de peces dentro de los límites de concesión. | Se identifica la ausencia de estructura(s) de apoyo dentro de los límites de concesión. |
