## INFORME TÉCNICO DE FISCALIZACIÓN AMBIENTAL

**CES ISLA COLORADA (RNA 110928)**

**DSI-2024-1657-XI-RCA**

Fecha creación: 23-12-2024

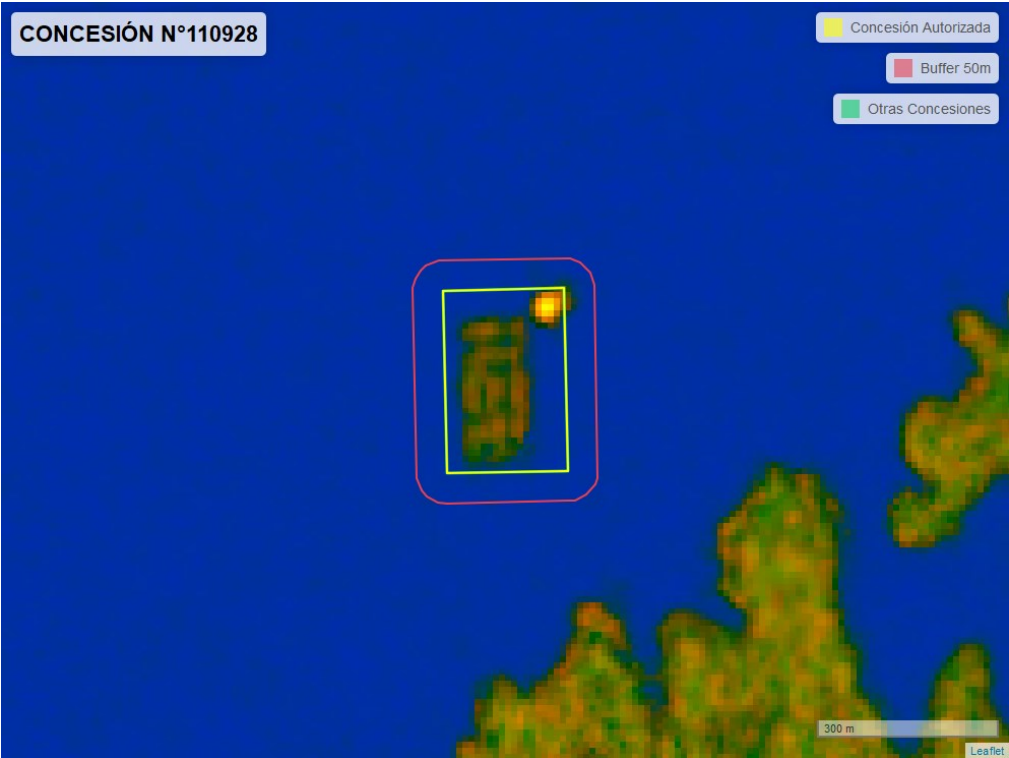
Figura 2. Imagen satelital del monitoreo realizado entre el 01/01/2024 y el 29/02/2024

| Período/Fecha | Resultado módulo(s) de cultivo | Resultado estructura(s) de apoyo |
|---|---|---|
| Entre el 01/01/2024 y el 29/02/2024 | Se identifica la presencia de módulos de cultivo de peces dentro de los límites de concesión. | Se identifica la presencia de estructura(s) de apoyo dentro de los límites de concesión. |

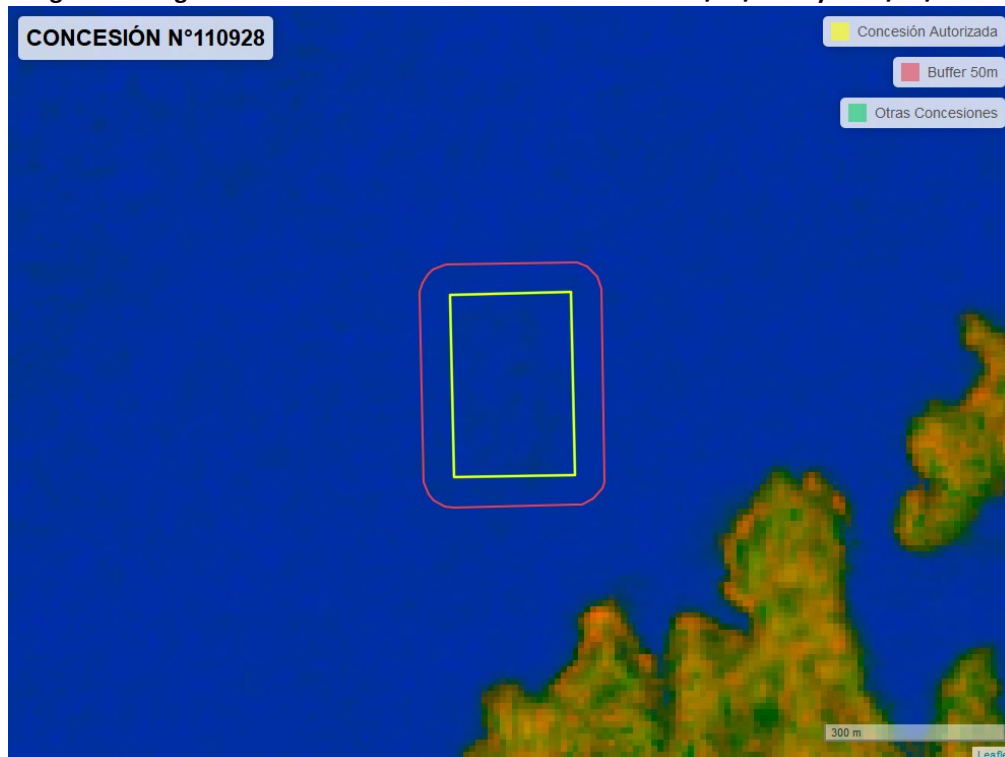
**Figura 3. Imagen satelital del monitoreo realizado entre el 01/04/2024 y el 31/05/2024**

| Período/Fecha | Resultado módulo(s) de cultivo | Resultado estructura(s) de apoyo |
|---|---|---|
| Entre el 01/04/2024 y el 31/05/2024 | Se identifica la ausencia de módulos de cultivo de peces dentro de los límites de concesión. | Se identifica la ausencia de estructura(s) de apoyo dentro de los límites de concesión. |
