## INFORME TÉCNICO DE FISCALIZACIÓN AMBIENTAL

**CES MAURICIO 2 (RNA 110932)**

**DSI-2024-1660-XI-RCA**

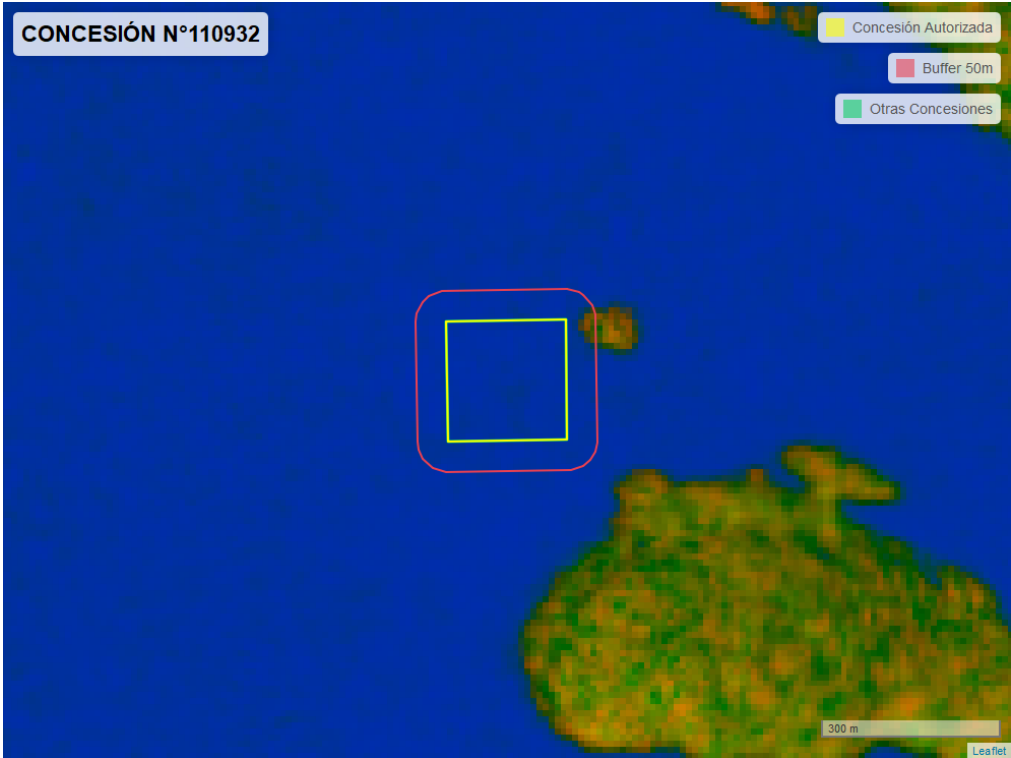
Figura 2. Imagen satelital del monitoreo realizado entre el 01/01/2024 y el 29/02/2024

| Período/Fecha | Resultado módulo(s) de cultivo | Resultado estructura(s) de apoyo |
|---|---|---|
| Entre el 01/01/2024 y el 29/02/2024 | Se identifica la ausencia de módulos de cultivo de peces dentro de los límites de concesión. | Se identifica la ausencia de estructura(s) de apoyo dentro de los límites de concesión. |

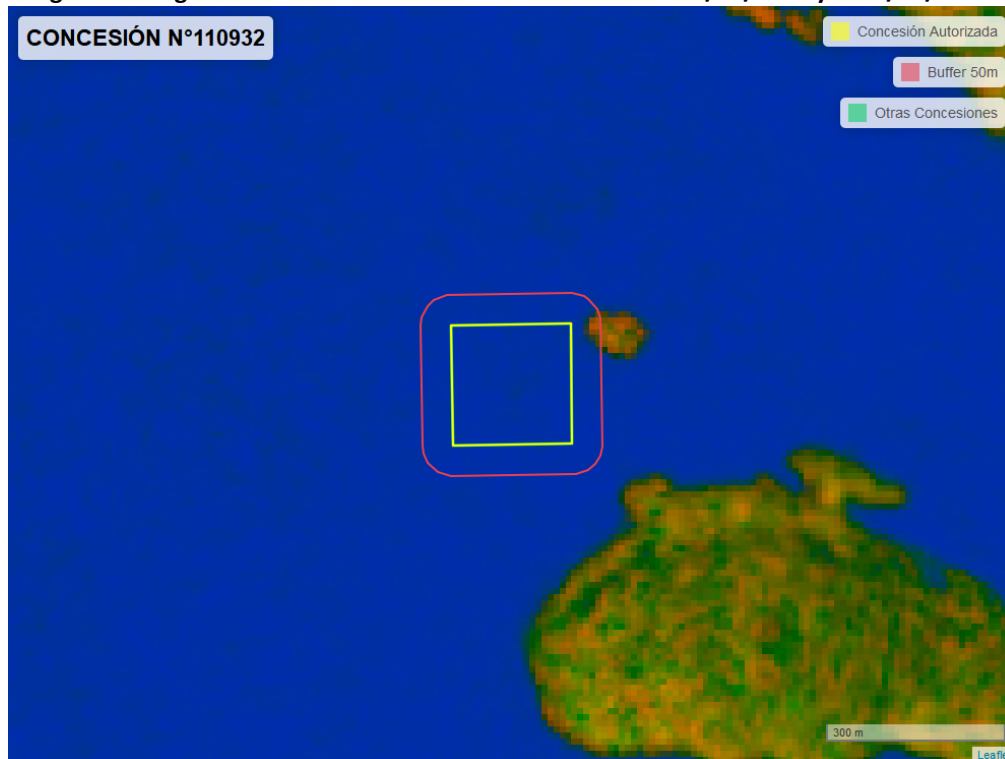
**Figura 3. Imagen satelital del monitoreo realizado entre el 01/04/2024 y el 31/05/2024**

| Período/Fecha | Resultado módulo(s) de cultivo | Resultado estructura(s) de apoyo |
|---|---|---|
| Entre el 01/04/2024 y el 31/05/2024 | Se identifica la ausencia de módulos de cultivo de peces dentro de los límites de concesión. | Se identifica la ausencia de estructura(s) de apoyo dentro de los límites de concesión. |

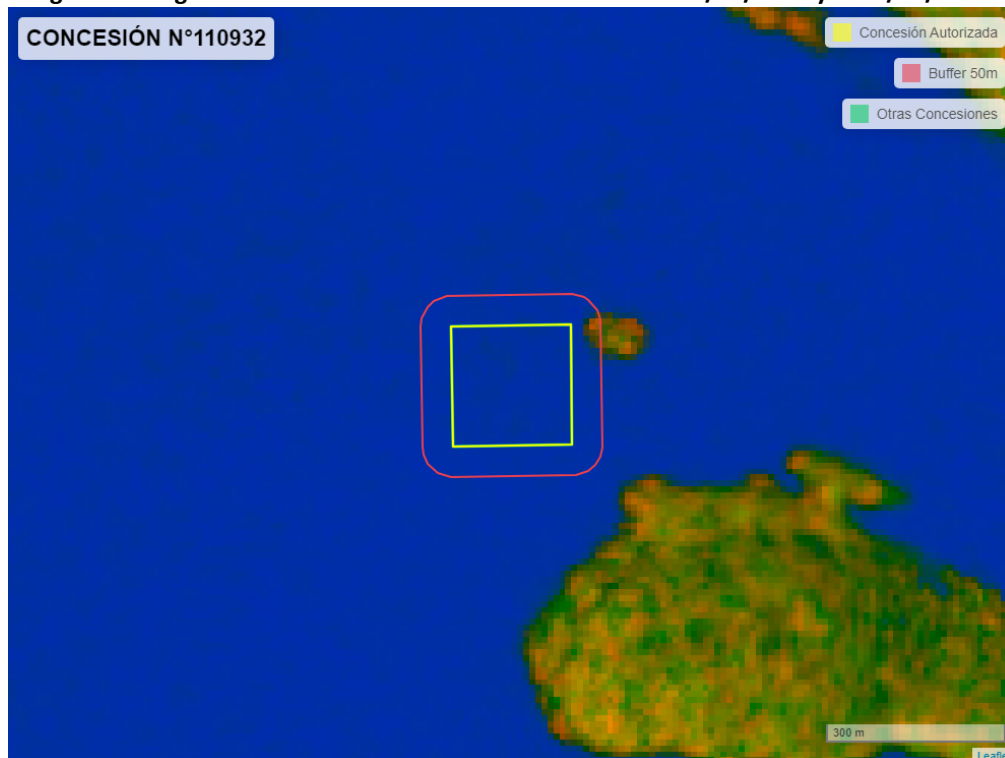
**Figura 4. Imagen satelital del monitoreo realizado entre el 01/07/2024 y el 31/08/2024**

| Período/Fecha | Resultado módulo(s) de cultivo | Resultado estructura(s) de apoyo |
|---|---|---|
| Entre el 01/07/2024 y el 31/08/2024 | Se identifica la ausencia de módulos de cultivo de peces dentro de los límites de concesión. | Se identifica la ausencia de estructura(s) de apoyo dentro de los límites de concesión. |
