## INFORME TÉCNICO DE FISCALIZACIÓN AMBIENTAL

**CES ESTE ISLA LAMALEC (RNA 110934)**

**DSI-2024-1662-XI-RCA**

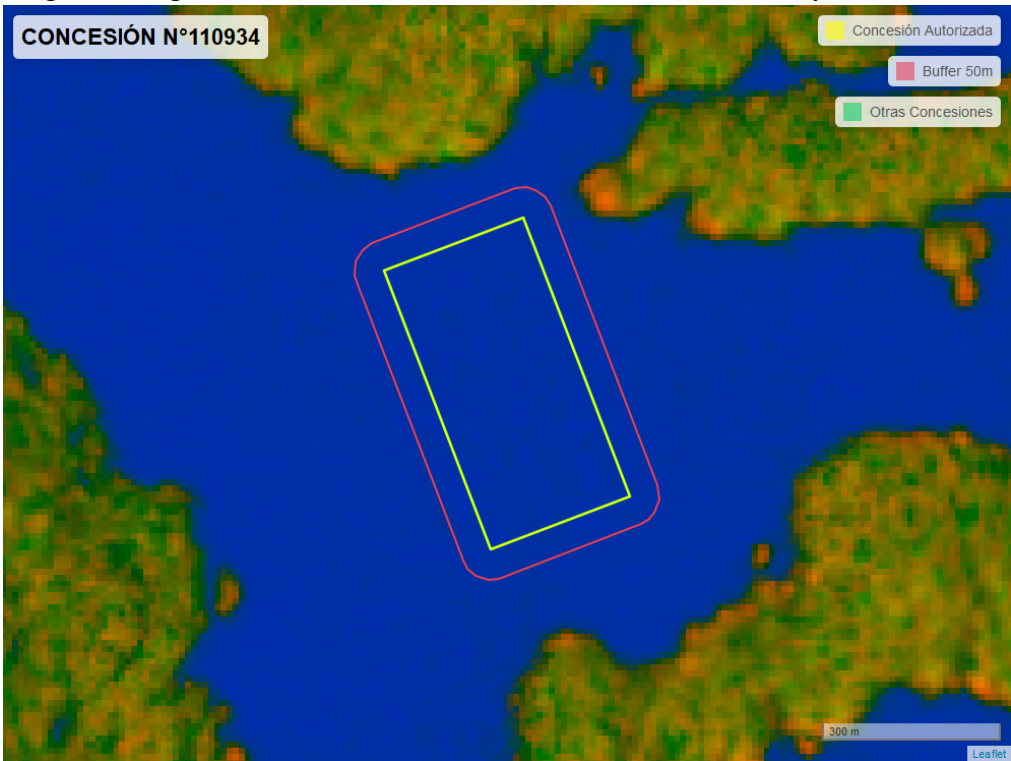
Figura 2. Imagen satelital del monitoreo realizado entre el 01/01/2024 y el 29/02/2024

| Período/Fecha | Resultado módulo(s) de cultivo | Resultado estructura(s) de apoyo |
|---|---|---|
| Entre el 01/01/2024 y el 29/02/2024 | Se identifica la ausencia de módulos de cultivo de peces dentro de los límites de concesión. | Se identifica la ausencia de estructura(s) de apoyo dentro de los límites de concesión. |

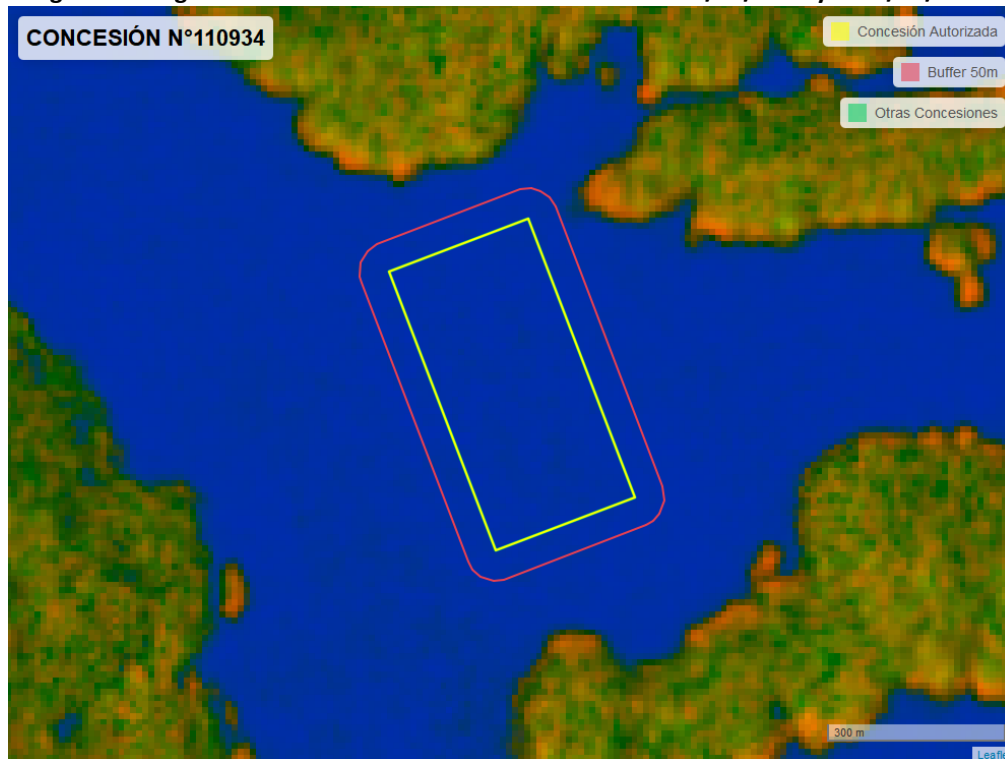
**Figura 3. Imagen satelital del monitoreo realizado entre el 01/04/2024 y el 31/05/2024**

| Período/Fecha | Resultado módulo(s) de cultivo | Resultado estructura(s) de apoyo |
|---|---|---|
| Entre el 01/04/2024 y el 31/05/2024 | Se identifica la ausencia de módulos de cultivo de peces dentro de los límites de concesión. | Se identifica la ausencia de estructura(s) de apoyo dentro de los límites de concesión. |

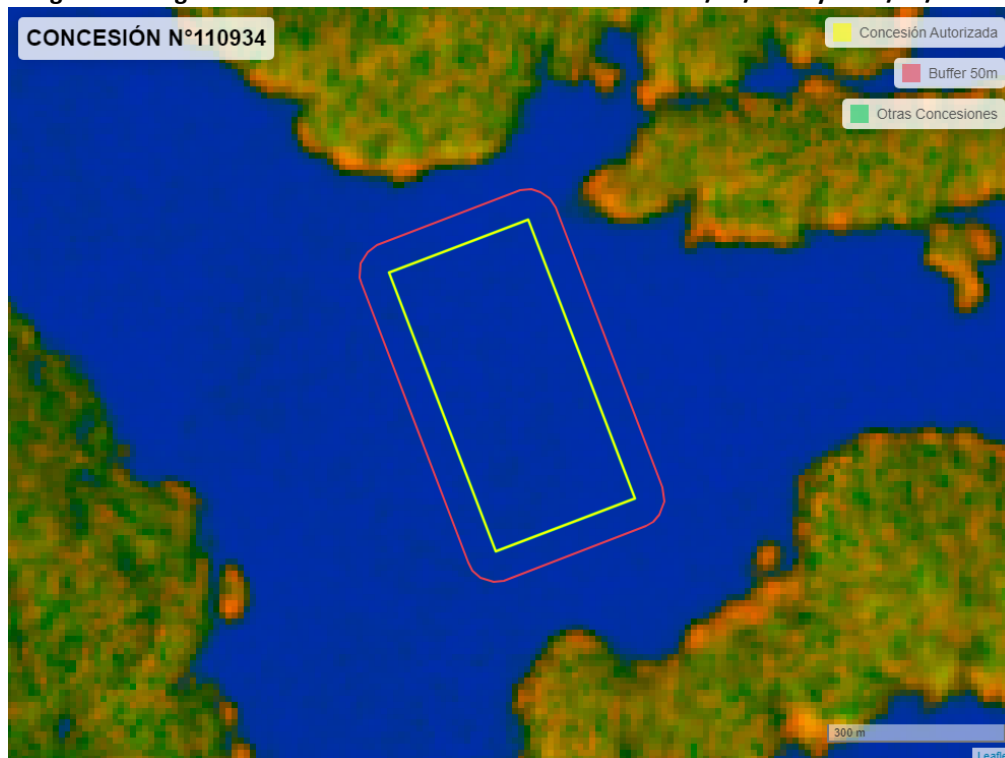
**Figura 4. Imagen satelital del monitoreo realizado entre el 01/07/2024 y el 31/08/2024**

| Período/Fecha | Resultado módulo(s) de cultivo | Resultado estructura(s) de apoyo |
|---|---|---|
| Entre el 01/07/2024 y el 31/08/2024 | Se identifica la ausencia de módulos de cultivo de peces dentro de los límites de concesión. | Se identifica la ausencia de estructura(s) de apoyo dentro de los límites de concesión. |
