## INFORME TÉCNICO DE FISCALIZACIÓN AMBIENTAL

**CES PUYUHUAPI 1 (RNA 110939)**

**DSI-2024-1667-XI-RCA**

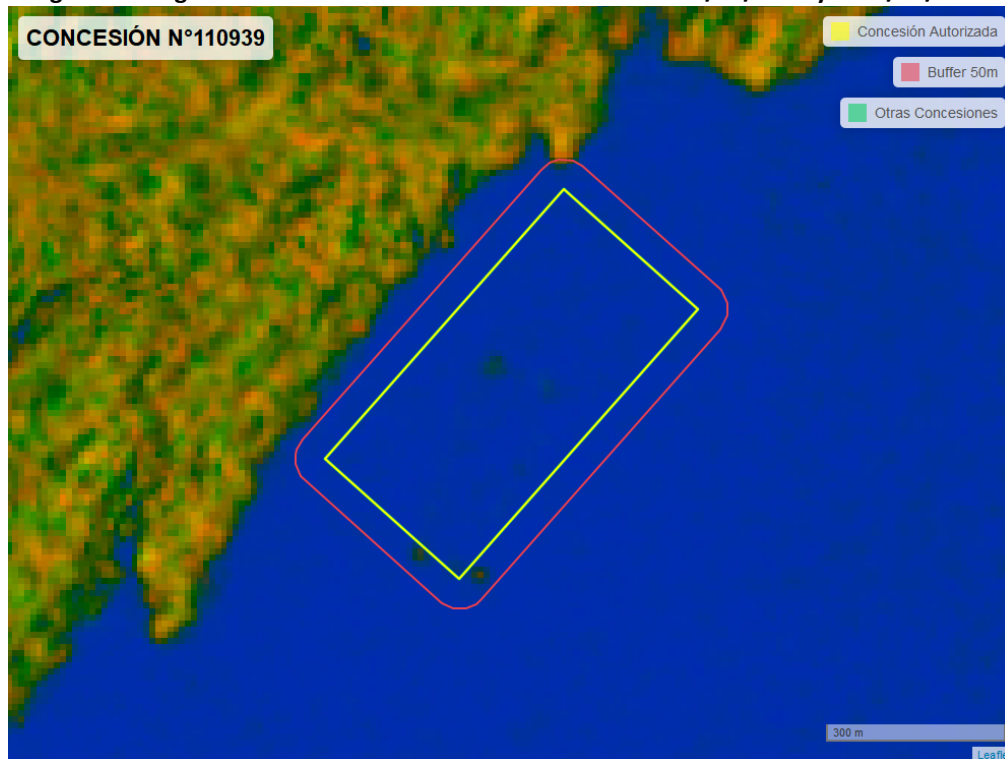
**Figura 3. Imagen satelital del monitoreo realizado entre el 01/04/2024 y el 31/05/2024**

| Período/Fecha | Resultado módulo(s) de cultivo | Resultado estructura(s) de apoyo |
|---|---|---|
| Entre el 01/04/2024 y el 31/05/2024 | Se identifica la ausencia de módulos de cultivo de peces dentro de los límites de concesión. | Se identifica la presencia de estructura(s) de apoyo dentro de los límites de concesión. |
