## INFORME TÉCNICO DE FISCALIZACIÓN AMBIENTAL

**CES VALVERDE 4 (RNA 110944)**

**DSI-2024-1672-XI-RCA**

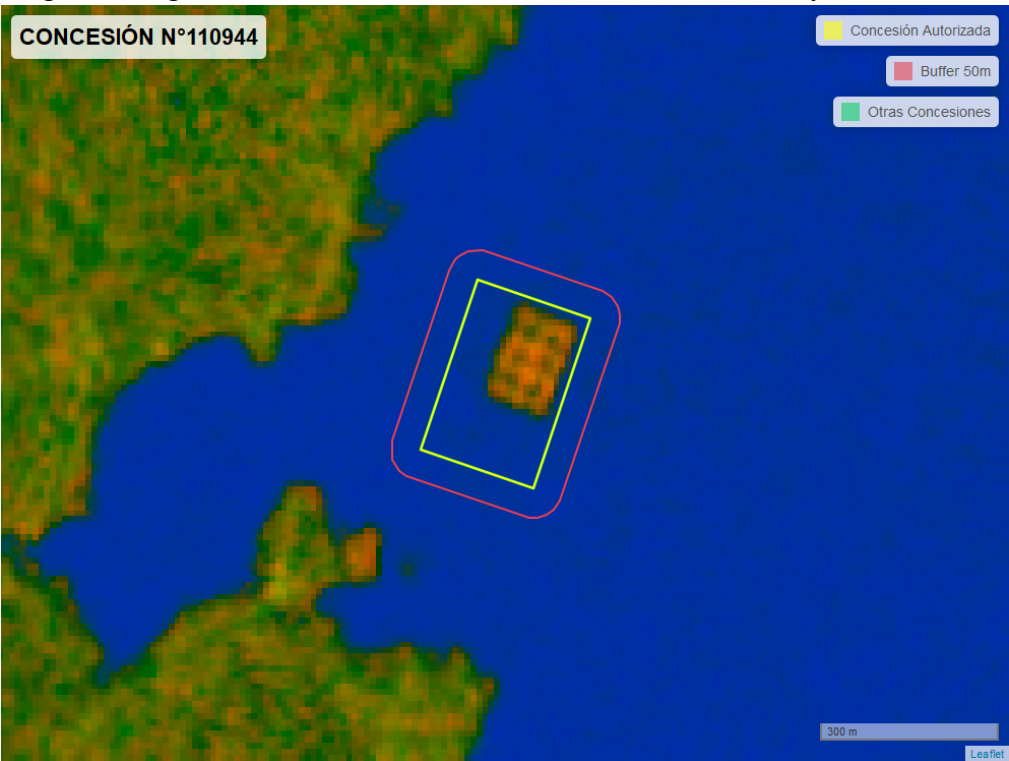
Figura 2. Imagen satelital del monitoreo realizado entre el 01/01/2024 y el 29/02/2024

| Período/Fecha | Resultado módulo(s) de cultivo | Resultado estructura(s) de apoyo |
|---|---|---|
| Entre el 01/01/2024 y el 29/02/2024 | Se identifica la presencia de módulos de cultivo de peces dentro de los límites de concesión. | Se identifica la ausencia de estructura(s) de apoyo dentro de los límites de concesión. |

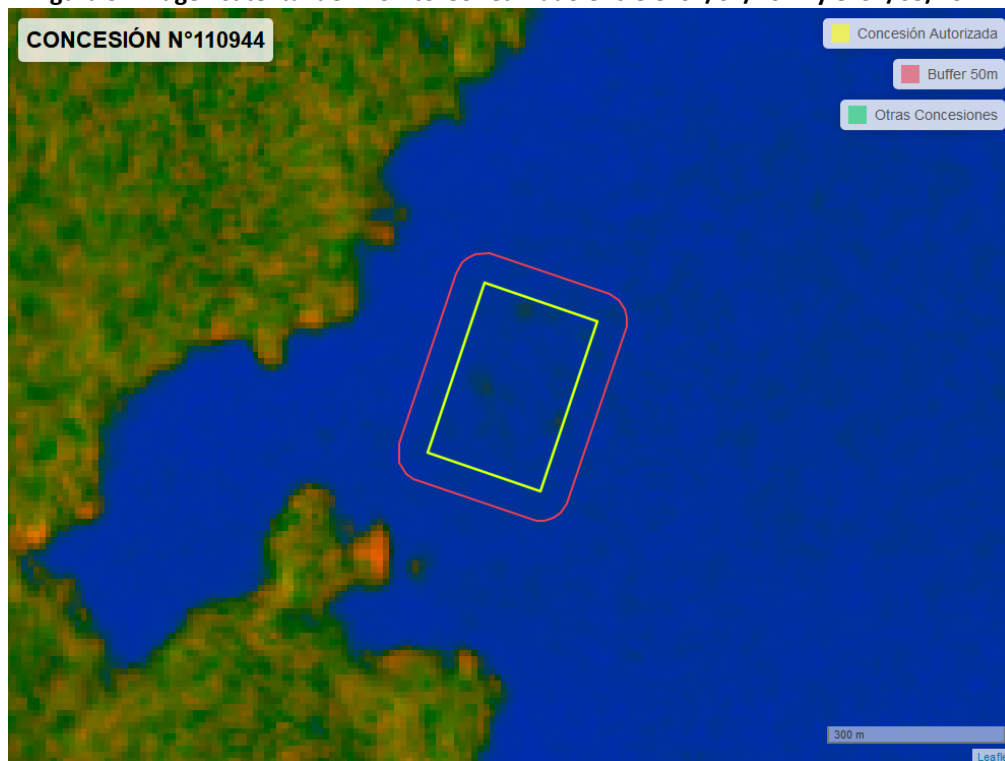
**Figura 3. Imagen satelital del monitoreo realizado entre el 01/04/2024 y el 31/05/2024**

| Período/Fecha | Resultado módulo(s) de cultivo | Resultado estructura(s) de apoyo |
|---|---|---|
| Entre el 01/04/2024 y el 31/05/2024 | Se identifica la ausencia de módulos de cultivo de peces dentro de los límites de concesión. | Se identifica la ausencia de estructura(s) de apoyo dentro de los límites de concesión. |

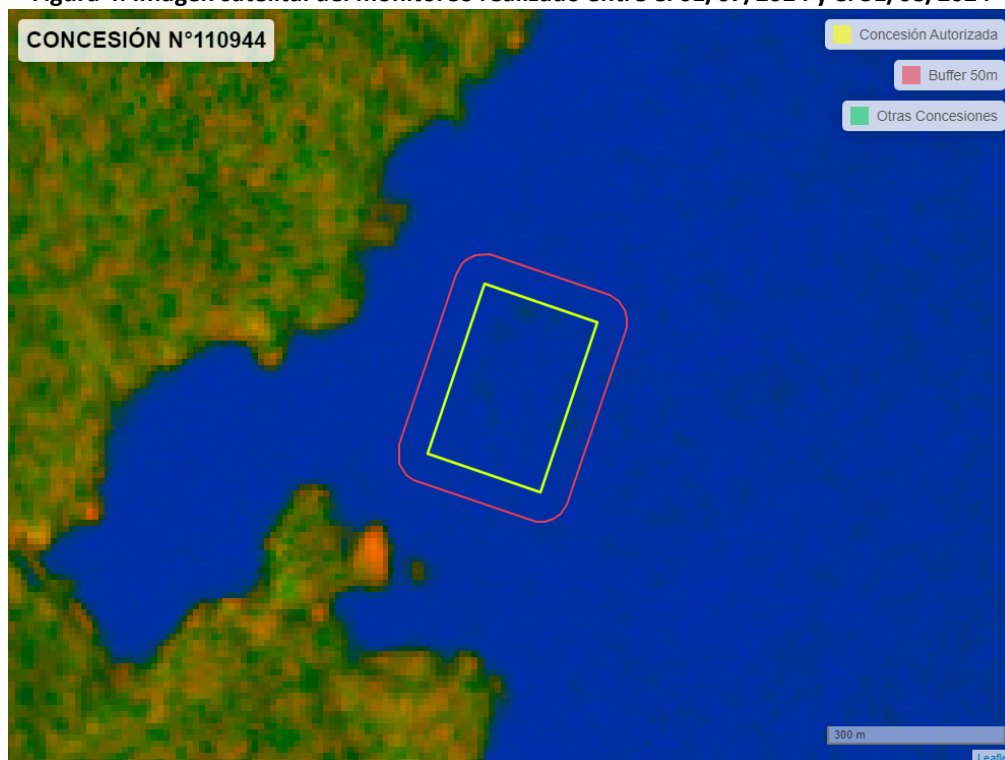
**Figura 4. Imagen satelital del monitoreo realizado entre el 01/07/2024 y el 31/08/2024**

| Período/Fecha | Resultado módulo(s) de cultivo | Resultado estructura(s) de apoyo |
|---|---|---|
| Entre el 01/07/2024 y el 31/08/2024 | Se identifica la ausencia de módulos de cultivo de peces dentro de los límites de concesión. | Se identifica la ausencia de estructura(s) de apoyo dentro de los límites de concesión. |
