## INFORME TÉCNICO DE FISCALIZACIÓN AMBIENTAL

**CES BENJAMIN 2 (RNA 110945)**

**DSI-2024-1673-XI-RCA**

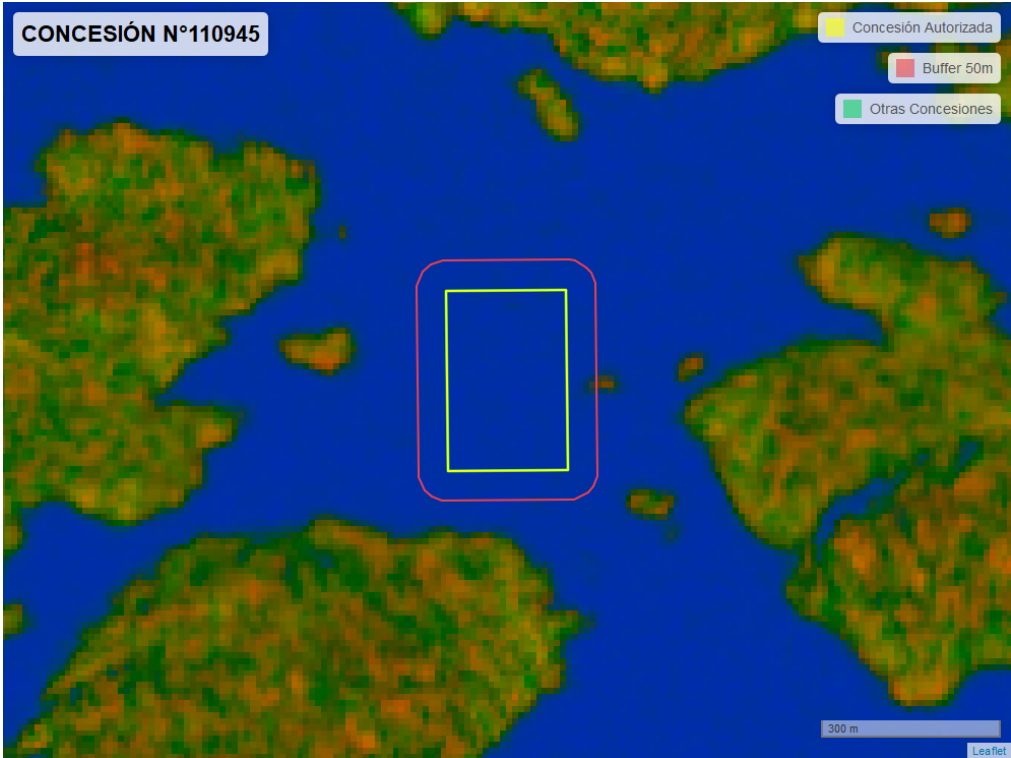
Figura 2. Imagen satelital del monitoreo realizado entre el 01/01/2024 y el 29/02/2024

| Período/Fecha | Resultado módulo(s) de cultivo | Resultado estructura(s) de apoyo |
|---|---|---|
| Entre el 01/01/2024 y el 29/02/2024 | Se identifica la ausencia de módulos de cultivo de peces dentro de los límites de concesión. | Se identifica la ausencia de estructura(s) de apoyo dentro de los límites de concesión. |

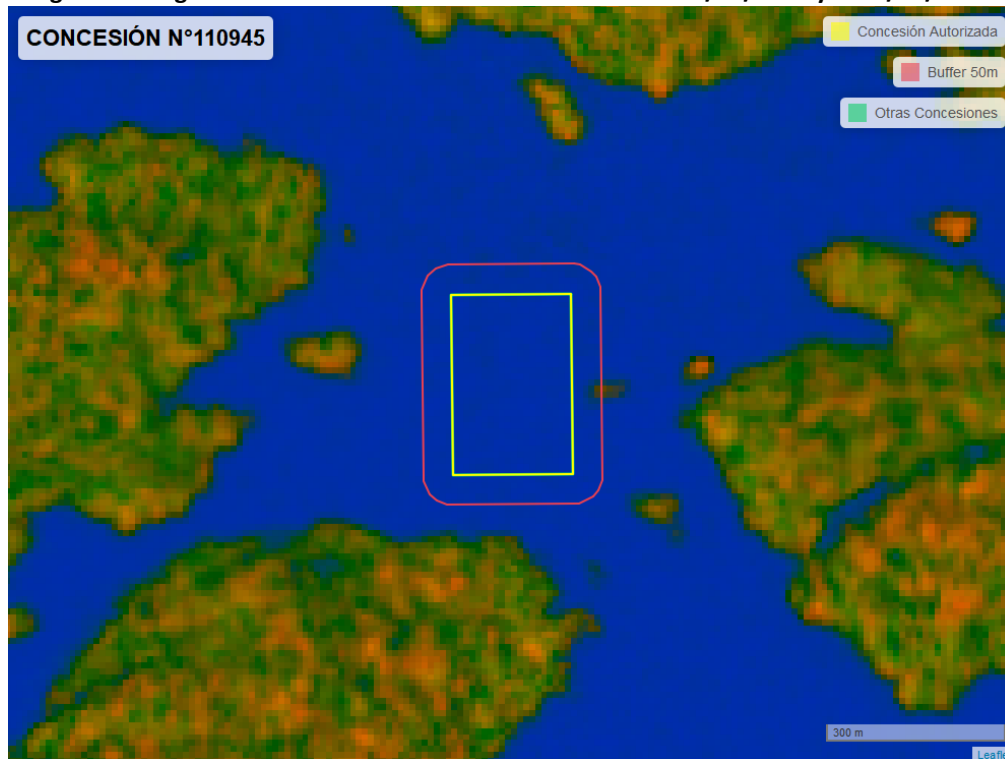
**Figura 3. Imagen satelital del monitoreo realizado entre el 01/04/2024 y el 31/05/2024**

| Período/Fecha | Resultado módulo(s) de cultivo | Resultado estructura(s) de apoyo |
|---|---|---|
| Entre el 01/04/2024 y el 31/05/2024 | Se identifica la ausencia de módulos de cultivo de peces dentro de los límites de concesión. | Se identifica la ausencia de estructura(s) de apoyo dentro de los límites de concesión. |

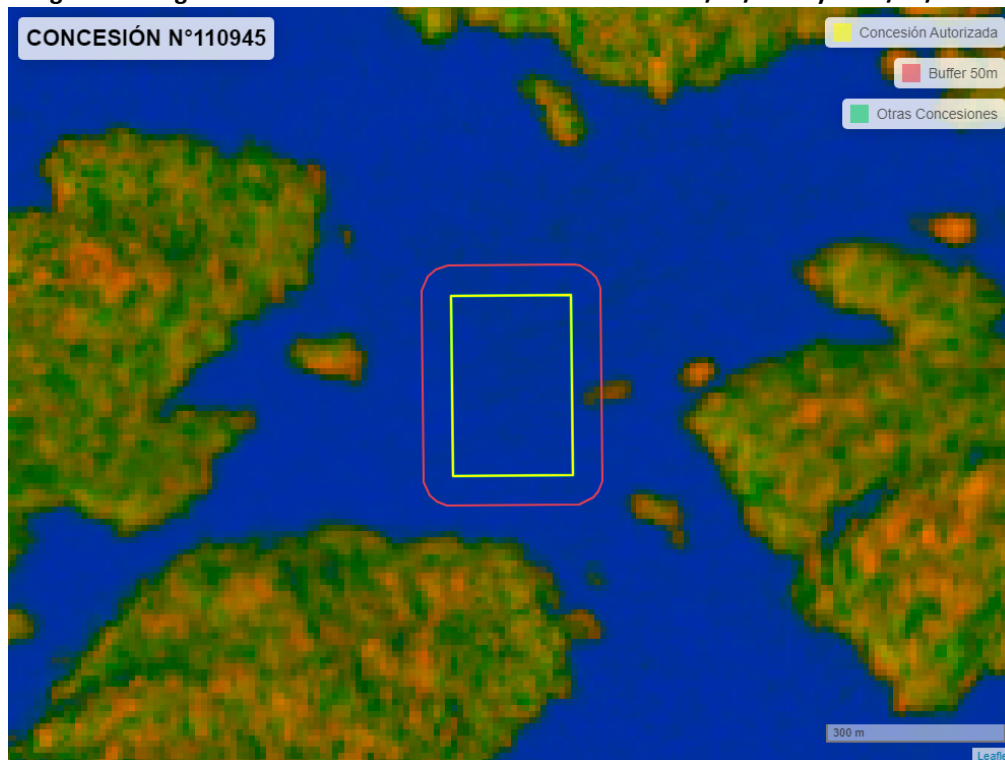
**Figura 4. Imagen satelital del monitoreo realizado entre el 01/07/2024 y el 31/08/2024**

| Período/Fecha | Resultado módulo(s) de cultivo | Resultado estructura(s) de apoyo |
|---|---|---|
| Entre el 01/07/2024 y el 31/08/2024 | Se identifica la ausencia de módulos de cultivo de peces dentro de los límites de concesión. | Se identifica la ausencia de estructura(s) de apoyo dentro de los límites de concesión. |
