## INFORME TÉCNICO DE FISCALIZACIÓN AMBIENTAL

**CES BENJAMIN SUR (RNA 110947)**

**DSI-2024-1674-XI-RCA**

Fecha creación: 23-12-2024

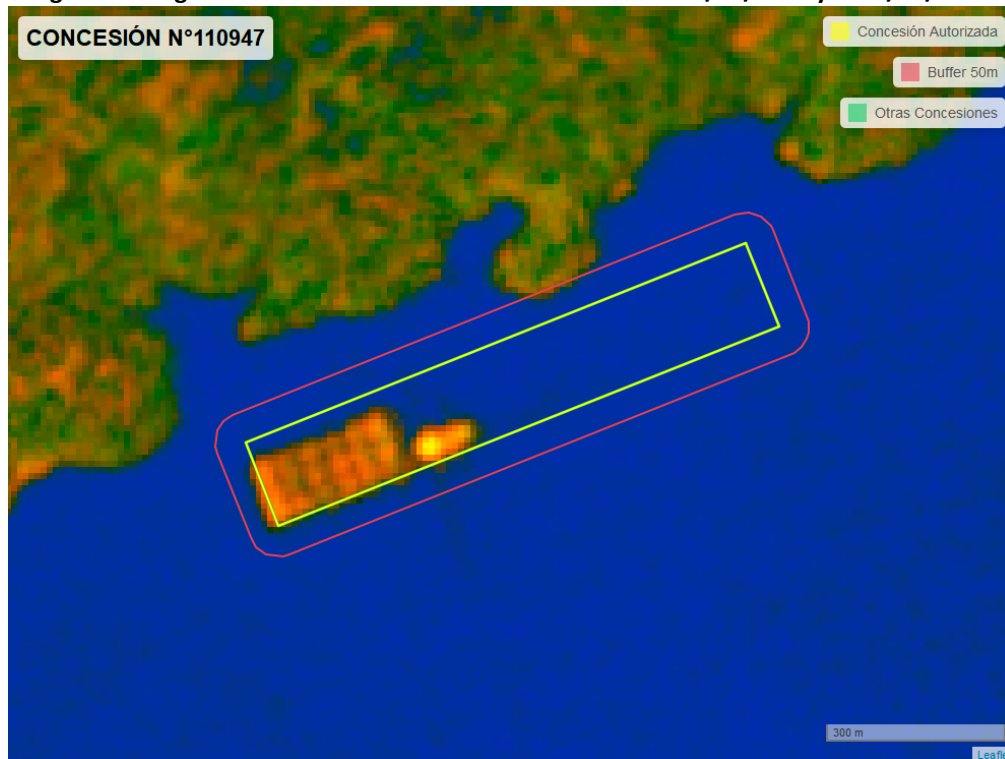
| Período/Fecha | Resultado módulo(s) de cultivo | Resultado estructura(s) de apoyo |
|---|---|---|
| Entre el 01/04/2024 y el 31/05/2024 | Se identifica la presencia de módulos de cultivo de peces dentro de los límites de concesión. | Se identifica la presencia de estructura(s) de apoyo dentro de los límites de concesión. |

**Figura 3. Imagen satelital del monitoreo realizado entre el 01/04/2024 y el 31/05/2024**
