## INFORME TÉCNICO DE FISCALIZACIÓN AMBIENTAL

**CES ISLA CARMEN (RNA 110954)**

**DSI-2024-1681-XI-RCA**

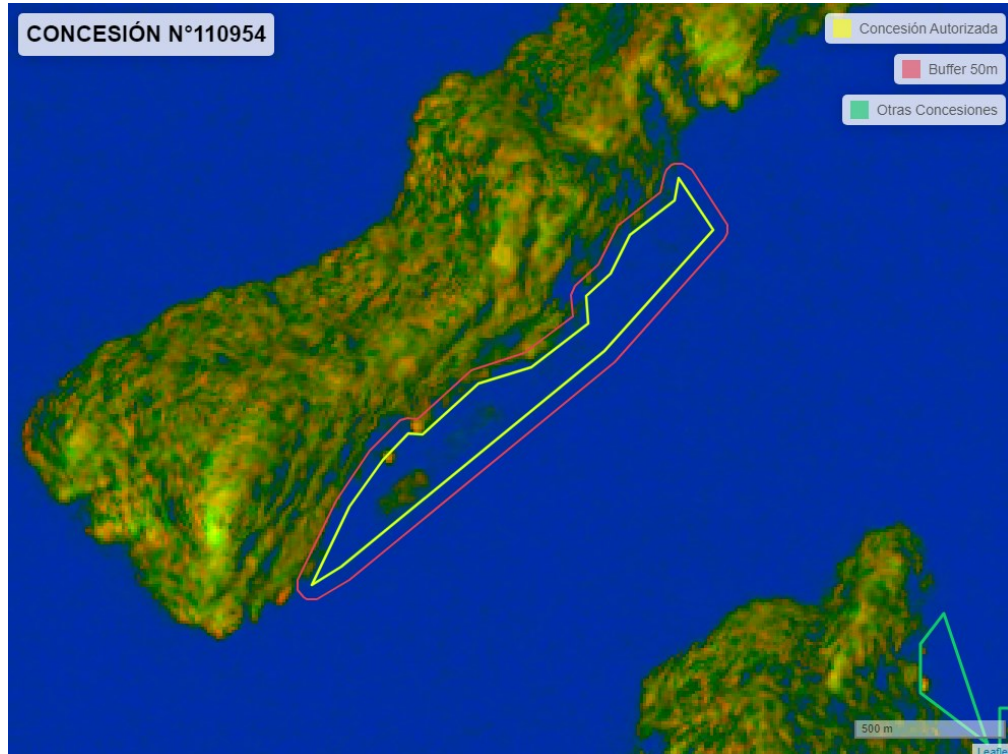
**Figura 4. Imagen satelital del monitoreo realizado entre el 01/07/2024 y el 31/08/2024**

| Período/Fecha | Resultado módulo(s) de cultivo | Resultado estructura(s) de apoyo |
|---|---|---|
| Entre el 01/07/2024 y el 31/08/2024 | Se identifica la presencia de módulos de cultivo de peces dentro de los límites de concesión. | Se identifica la presencia de estructura(s) de apoyo dentro de los límites de concesión. |
