## INFORME TÉCNICO DE FISCALIZACIÓN AMBIENTAL

**CES ARACENA 4 (RNA 120068)**

**DSI-2024-1683-XII-RCA**

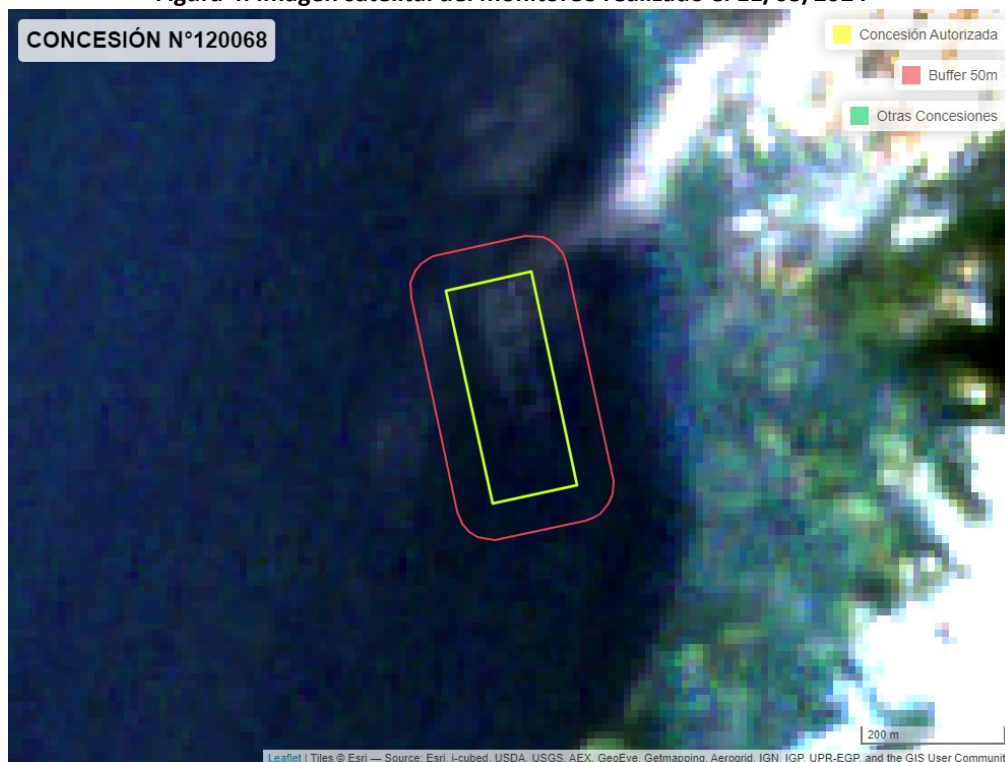
Figura 4. Imagen satelital del monitoreo realizado el 11/08/2024

| Período/Fecha | Resultado módulo(s) de cultivo | Resultado estructura(s) de apoyo |
|---|---|---|
| El 11/08/2024 | Se identifica la presencia de módulos de cultivo de peces dentro de los límites de concesión. | Se identifica la ausencia de estructura(s) de apoyo dentro de los límites de concesión. |
