## INFORME TÉCNICO DE FISCALIZACIÓN AMBIENTAL

**CES ARACENA 5 BAHIA INMAN (RNA 120070)**

**DSI-2024-1685-XII-RCA**

Fecha creación: 23-12-2024

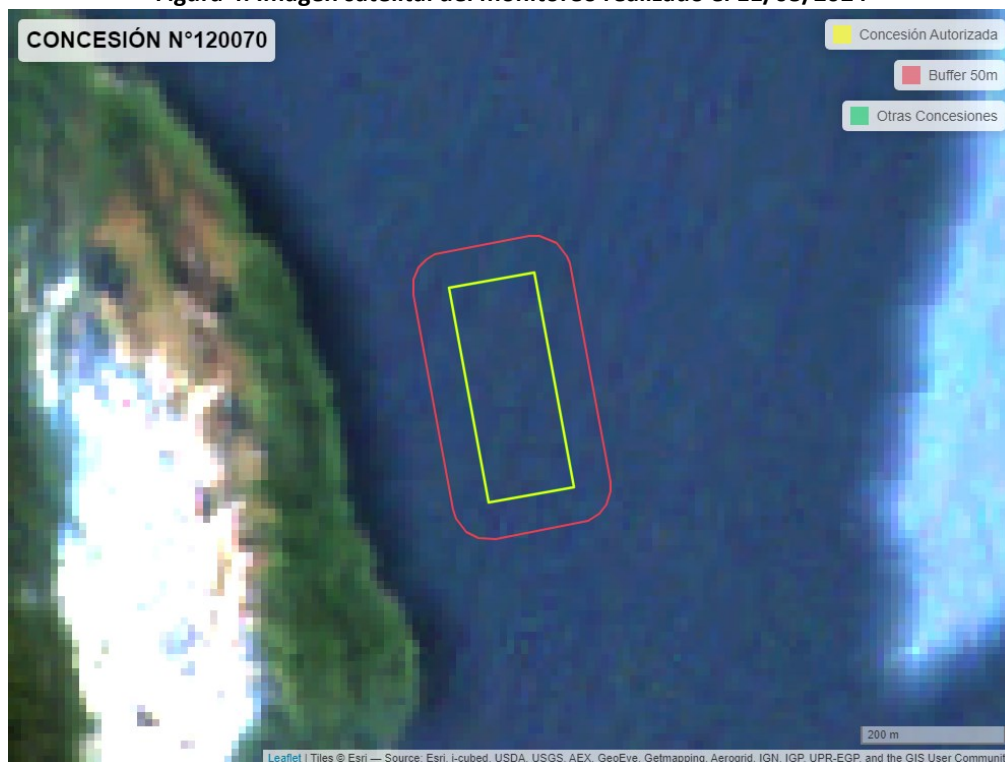
**Figura 4. Imagen satelital del monitoreo realizado el 11/08/2024**

| Período/Fecha | Resultado módulo(s) de cultivo | Resultado estructura(s) de apoyo |
|---|---|---|
| El 11/08/2024 | Se identifica la ausencia de módulos de cultivo de peces dentro de los límites de concesión. | Se identifica la ausencia de estructura(s) de apoyo dentro de los límites de concesión. |
