INFORME TÉCNICO DE FISCALIZACIÓN AMBIENTAL

CES ARACENA 14 (RNA 120096)

DSI-2024-1705-XII-RCA

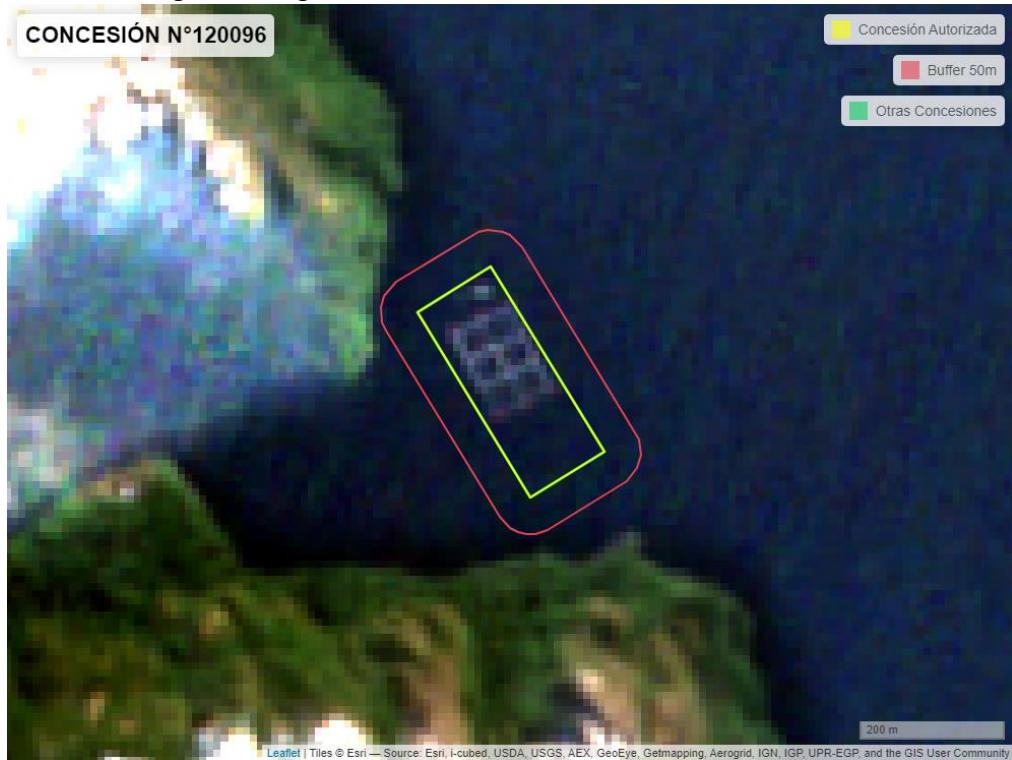
Período/Fecha	Resultado módulo(s) de cultivo	Resultado estructura(s) de apoyo
Entre el 01/04/2024 y el 31/05/2024	Se identifica la presencia de módulos de cultivo de peces dentro de los límites de concesión.	Se identifica la presencia de estructura(s) de apoyo dentro de los límites de concesión.
El 11/08/2024	Se identifica la presencia de módulos de cultivo de peces dentro de los límites de concesión.	Se identifica la presencia de estructura(s) de apoyo dentro de los límites de concesión.

Figura 3. Imagen satelital del monitoreo realizado el 11/08/2024
