## INFORME TÉCNICO DE FISCALIZACIÓN AMBIENTAL

**CES ENSENADA RYS (RNA 120116)**

**DSI-2024-1716-XII-RCA**

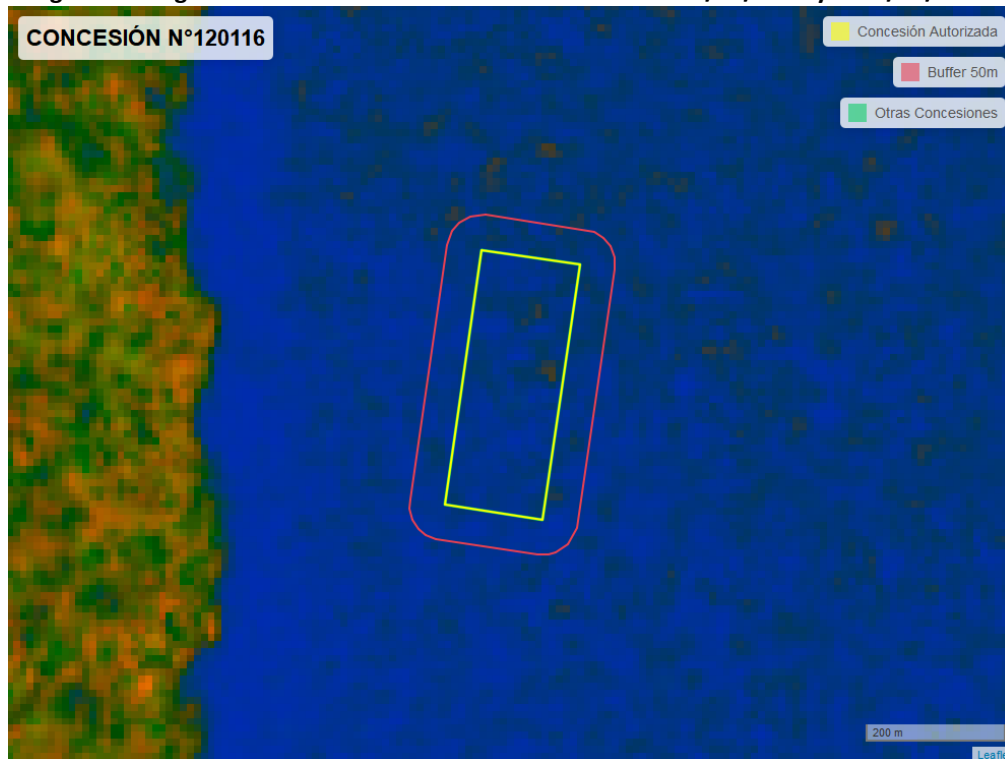
**Figura 3. Imagen satelital del monitoreo realizado entre el 01/04/2024 y el 31/05/2024**

| Período/Fecha | Resultado módulo(s) de cultivo | Resultado estructura(s) de apoyo |
|---|---|---|
| Entre el 01/04/2024 y el 31/05/2024 | Se identifica la ausencia de módulos de cultivo de peces dentro de los límites de concesión. | Se identifica la ausencia de estructura(s) de apoyo dentro de los límites de concesión. |
