INFORME TÉCNICO DE FISCALIZACIÓN AMBIENTAL

CES CANAL COCKBURN 23 (RNA 120123)

DSI-2024-1720-XII-RCA

Fecha creación: 23-12-2024

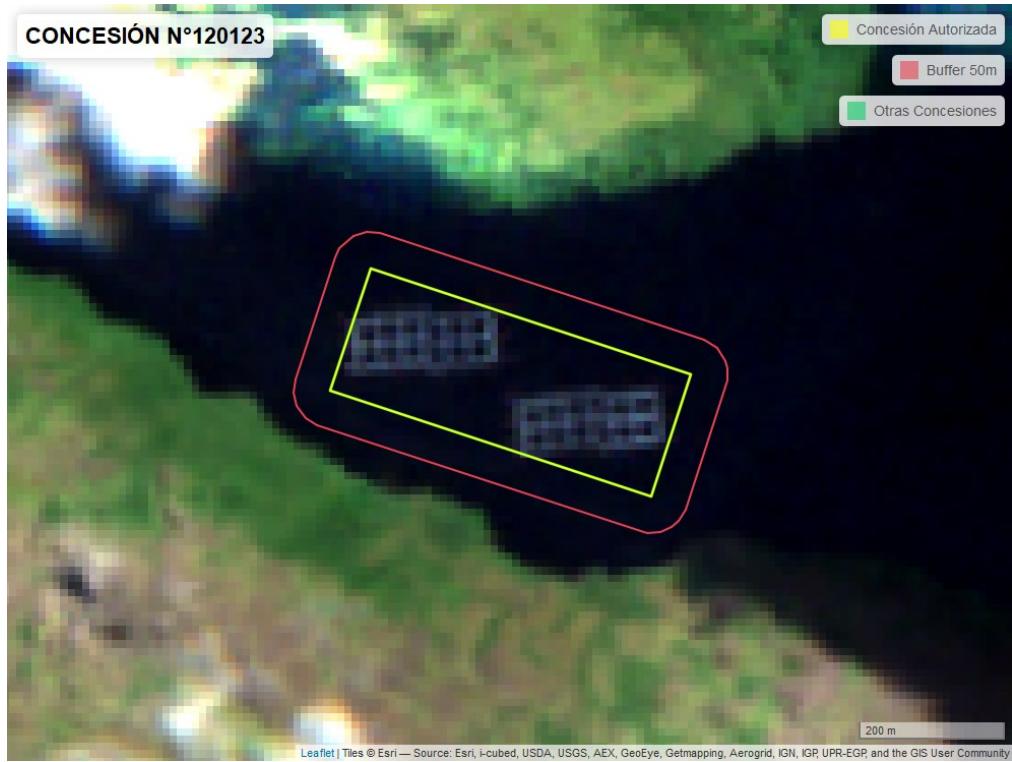
Figura 2. Imagen satelital del monitoreo realizado el 15/02/2024

Período/Fecha	Resultado módulo(s) de cultivo	Resultado estructura(s) de apoyo
El 15/02/2024	Se identifica la presencia de módulos de cultivo de peces dentro de los límites de concesión.	Se identifica la presencia de estructura(s) de apoyo dentro de los límites de concesión.
Entre el 01/04/2024 y el 31/05/2024	Se identifica la presencia de módulos de cultivo de peces dentro de los límites de concesión.	Se identifica la presencia de estructura(s) de apoyo dentro de los límites de concesión.
El 26/08/2024	Se identifica la presencia de módulos de cultivo de peces dentro de los límites de concesión.	Se identifica la presencia de estructura(s) de apoyo dentro de los límites de concesión.
