## INFORME TÉCNICO DE FISCALIZACIÓN AMBIENTAL

**CES CANAL COCKBURN 3 (RNA 120126)**

**DSI-2024-1722-XII-RCA**

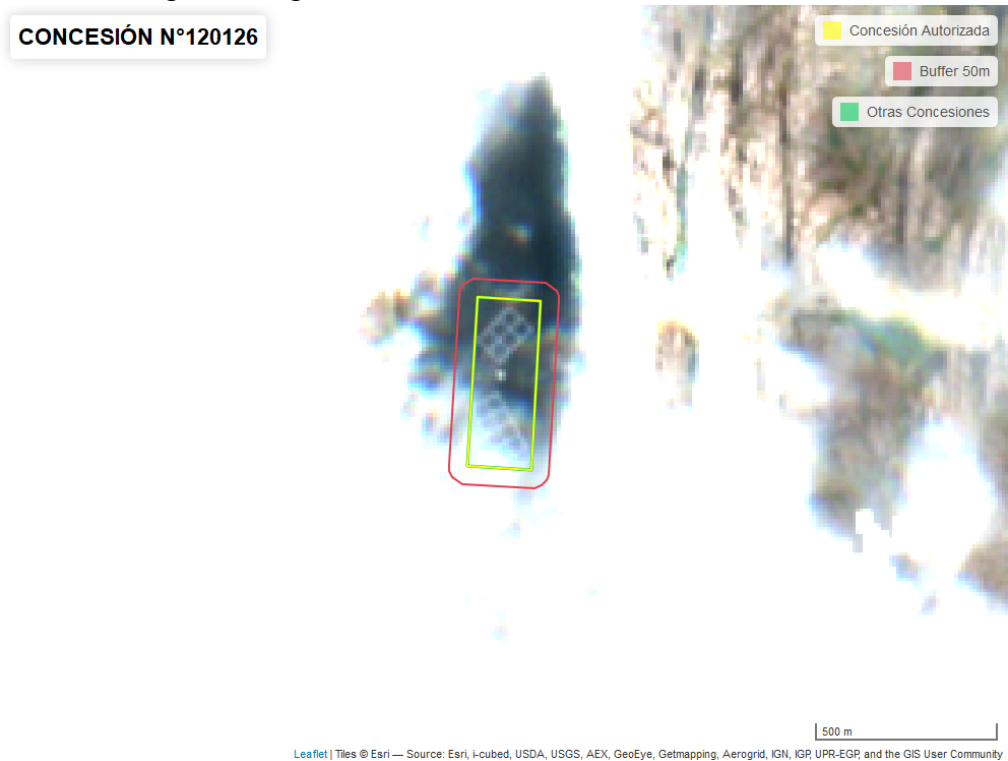
| Período/Fecha | Resultado módulo(s) de cultivo | Resultado estructura(s) de apoyo |
|---|---|---|
| El 26/02/2024 | Se identifica la presencia de módulos de cultivo de peces dentro de los límites de concesión. | Se identifica la presencia de estructura(s) de apoyo dentro de los límites de concesión. |

Figura 2. Imagen satelital del monitoreo realizado el 26/02/2024

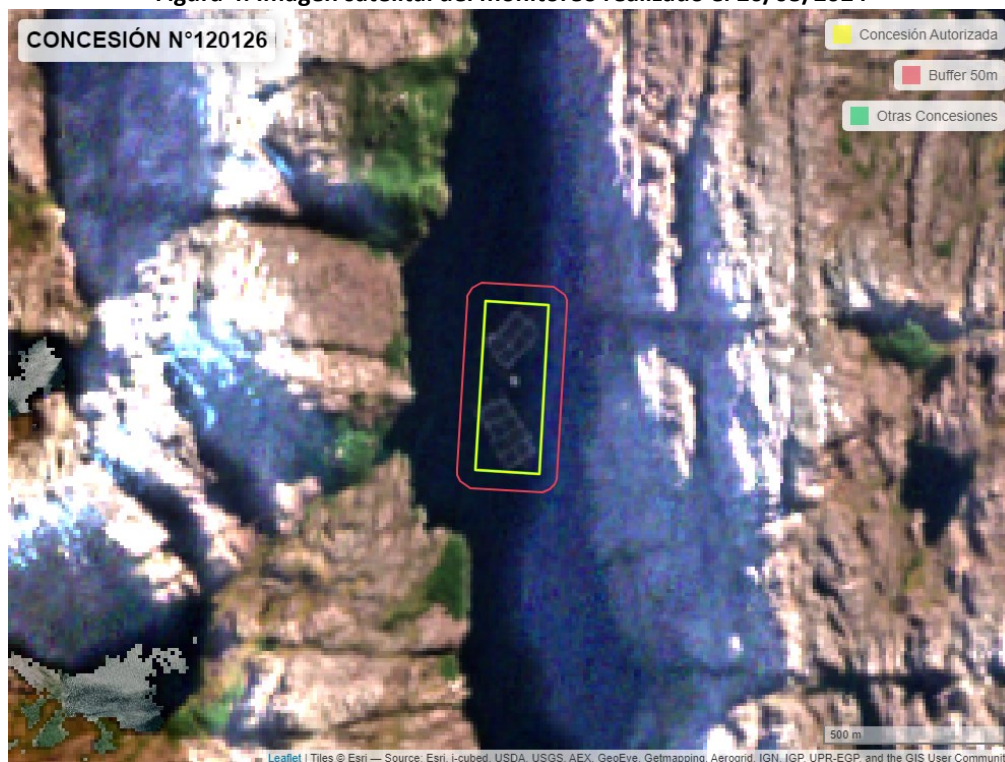
| Período/Fecha | Resultado módulo(s) de cultivo | Resultado estructura(s) de apoyo |
|---|---|---|
| El 26/08/2024 | Se identifica la presencia de módulos de cultivo de peces dentro de los límites de concesión. | Se identifica la presencia de estructura(s) de apoyo dentro de los límites de concesión. |

**Figura 4. Imagen satelital del monitoreo realizado el 26/08/2024**
