## INFORME TÉCNICO DE FISCALIZACIÓN AMBIENTAL

**CES ENSENADA LORCA 2 (RNA 120168)**

**DSI-2024-1760-XII-RCA**

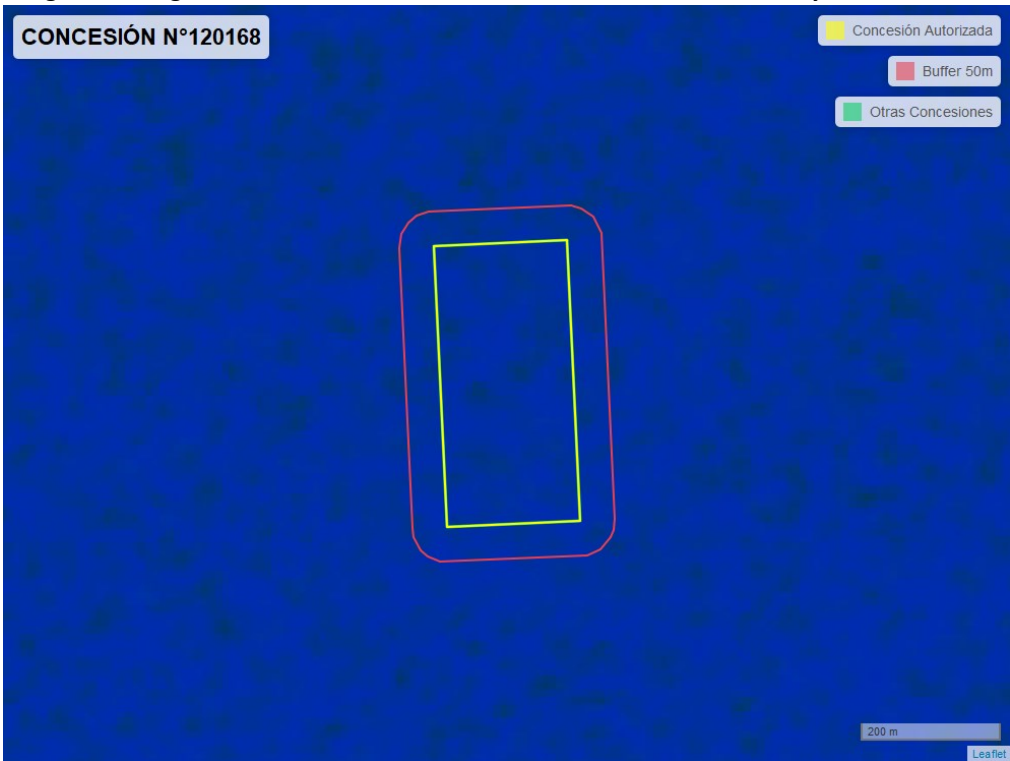
Figura 2. Imagen satelital del monitoreo realizado entre el 01/01/2024 y el 29/02/2024

| Período/Fecha | Resultado módulo(s) de cultivo | Resultado estructura(s) de apoyo |
|---|---|---|
| Entre el 01/01/2024 y el 29/02/2024 | Se identifica la ausencia de módulos de cultivo de peces dentro de los límites de concesión. | Se identifica la ausencia de estructura(s) de apoyo dentro de los límites de concesión. |
